Commune : MONT-DE-MARSAN

## Impasse Andrée Chorier

Rivière : La Midouze

## Janvier 2021

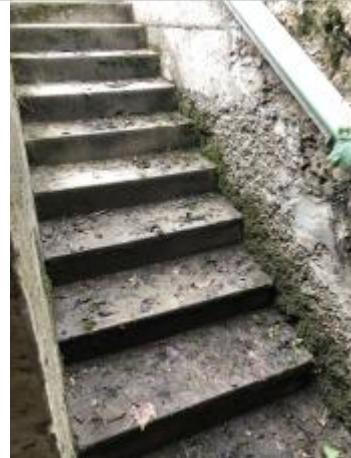
Photo du site - auteur : SPC GAD

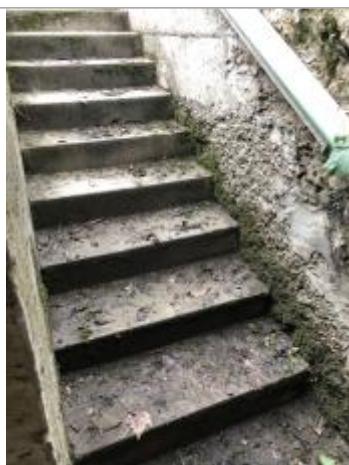
Altitude calculée de l'eau : **31.17 m**

Nature du repère : Laisse d'inondation

**Commentaires :** Traces de - fiabilité de la laisse : Bonne

Photo de la laisse - auteur : SPC GAD

**Maximum de l'inondation :** Oui**Visibilité :** Non**État du repère :** Disparu**Pérennité :** Aucune**Repère calculé :** Non renseigné**PHEC :** Non renseigné
