Commune : **CARCARES-SAINTE-CROIX**

Rivière : **La Midouze**

Route de la Midouze #1

Unité de gestion : Gironde-Adour-Dordogne
Code : GAD_MID_S_007 **Date de mise à jour :** 16/11/2021
Auteur : SPC GAD

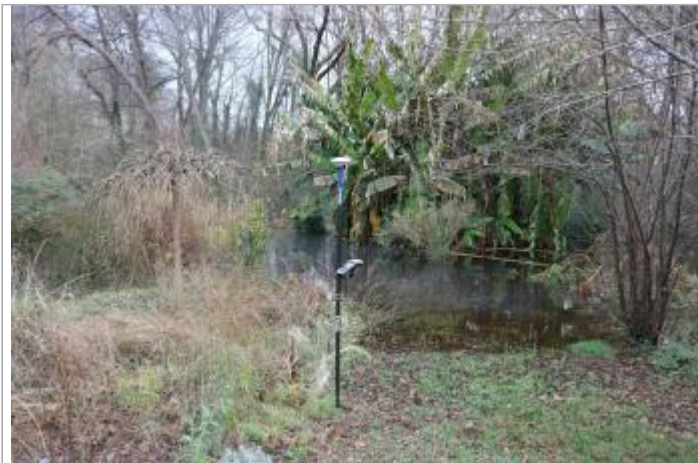
Photo du site - auteur : SPC GAD

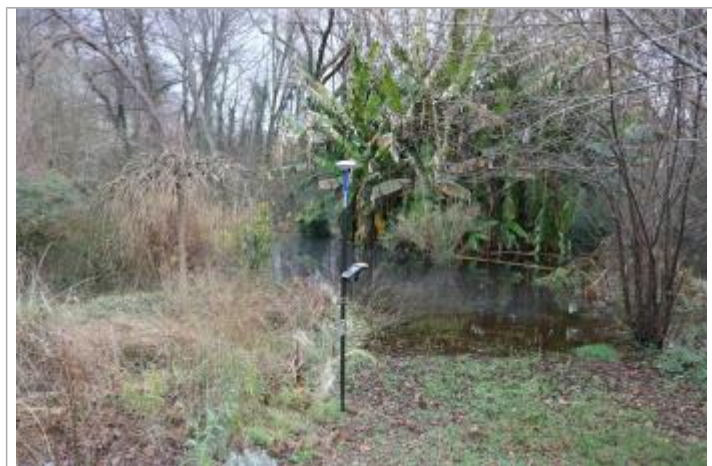
Altitude calculée de l'eau : **17.25 m**

Nature du repère : **Laisse d'inondation**

Commentaires : trace cham - fiabilité de la laisse : Moyenne

Maximum de l'inondation : Oui
Visibilité : Non **État du repère :** Disparu
Pérennité : Aucune **Repère calculé :** Non renseigné
PHEC : Non renseigné

Photo de la laisse - auteur : SPC GAD
