Commune : **CARCARES-SAINTE-CROIX**

Rivière : **La Midouze**

Route de la Midouze #3

SOURCE DE REPÉRAGE : RELEVÉS DE LAISSES SUITE À LA CRUE DE DÉCEMBRE 2019 SUR LE BASSIN DE LA MIDOUZE - 18/12/2019

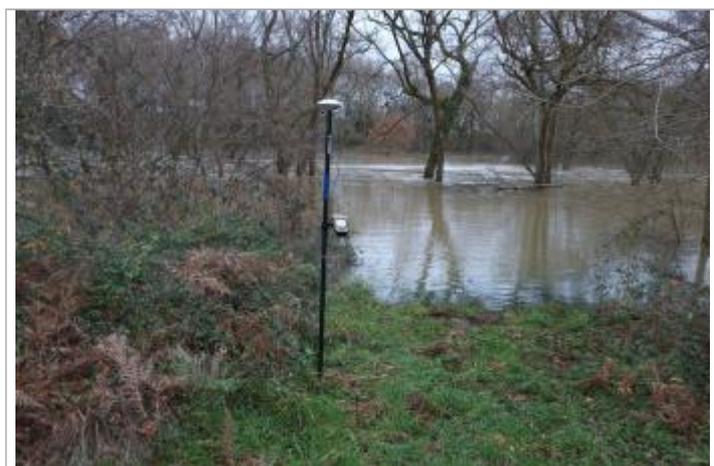
Photo de la laisse - auteur : SPC GAD

Altitude calculée de l'eau : **17.44 m**

Nature du repère : **Laisse d'inondation**

Commentaires : trace cham - fiabilité de la laisse : Très bonne

Maximum de l'inondation : Oui
Visibilité : Non **État du repère :** Disparu
Pérennité : Aucune **Repère calculé :** Non renseigné
PHEC : Non renseigné
