Commune : **MONT-DE-MARSAN**  
**Impasse Henri Tayan**

Rivière : **La Midouze**

**Unité de gestion :** Gironde-Adour-Dordogne  
**Code :** GAD\_MID\_S\_014      **Date de mise à jour :** 16/11/2021  
**Auteur :** SPC GAD

**Code :** GAD\_MID\_R\_014\_1      **Date de mise à jour :**  
**Auteur :** SPC GAD      17/11/2021

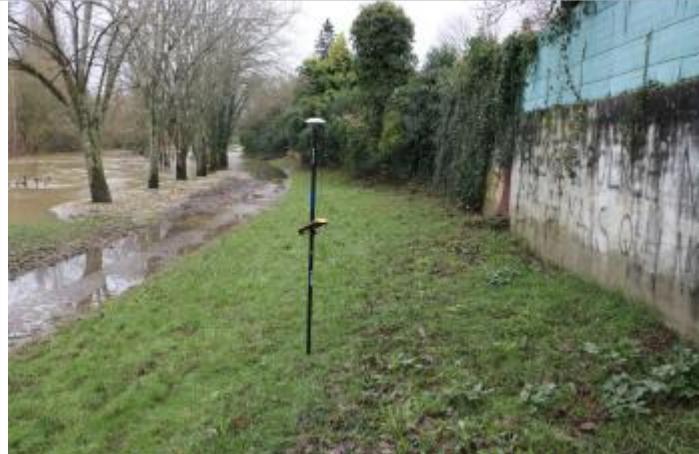
Photo du site - auteur : SPC GAD

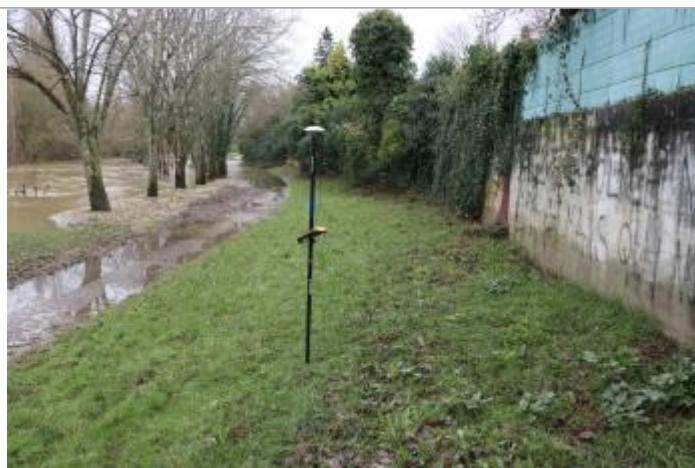
**Décembre 2019**Nature de l'inondation : **Débordement de cours d'eau****Commentaires :** phe trace - fiabilité de la laisse : BonneAltitude calculée de l'eau : **30.8 m**Nature du repère : **Laisse d'inondation****GÉNÉRAL**

Photo de la laisse - auteur : SPC GAD

**Maximum de l'inondation :** Oui  
**Visibilité :** Non      **État du repère :** Disparu  
**Pérennité :** Aucune      **Repère calculé :** Non renseigné  
**PHEC :** Non renseigné
