Commune : SAINT-PIERRE-DU-MONT

Rivière : La Midouze

## Saint-Pierre-du-Mont #1

### SOURCE DE REPÉRAGE : RELEVÉS DE LAISSES SUITE À LA CRUE DE DÉCEMBRE 2019 SUR LE BASSIN DE LA MIDOUZE - 18/12/2019

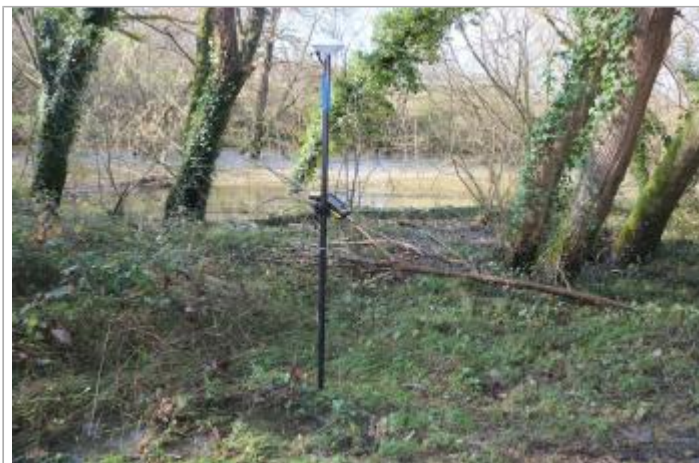
Photo du site - auteur : SPC GAD

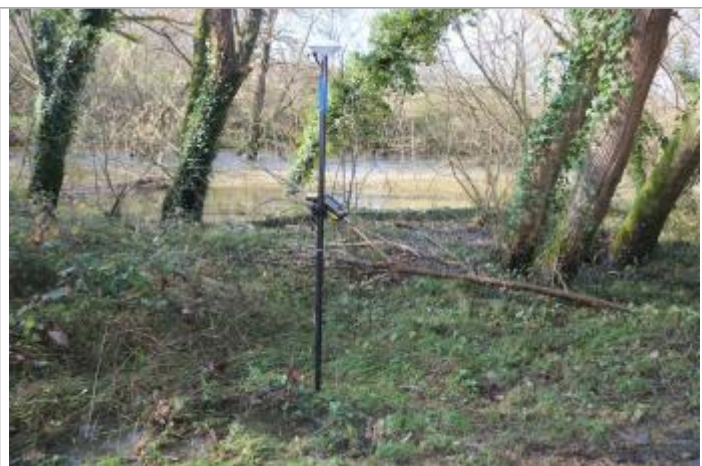
Nature du repère : **Laisse d'inondation**

**Commentaires :** trace cham - fiabilité de la laisse : Moyenne

**Maximum de l'inondation :** Oui  
**Visibilité :** Non **État du repère :** Disparu  
**Pérennité :** Aucune **Repère calculé :** Non renseigné  
**PHEC :** Non renseigné

**Méthode :** GPS  
**Organisme :** SPC Gironde - Adour - Dordogne  
**Commentaires sur le nivellement :** précision de la mesure GPS : bonne  
**Référence nivelée :** Marque d'inondation  
**Système altimétrique :** NGF IGN 1969 (système normal)  
**Altitude de la référence (en m) :** 29.680 m  
**Altitude calculée de l'eau (en m) :** 29.68 m

Photo de la laisse - auteur : SPC GAD
