Commune : SAINT-PIERRE-DU-MONT

Rivière : La Midouze

Saint-Pierre-du-Mont #1

Code : GAD_MID_S_016

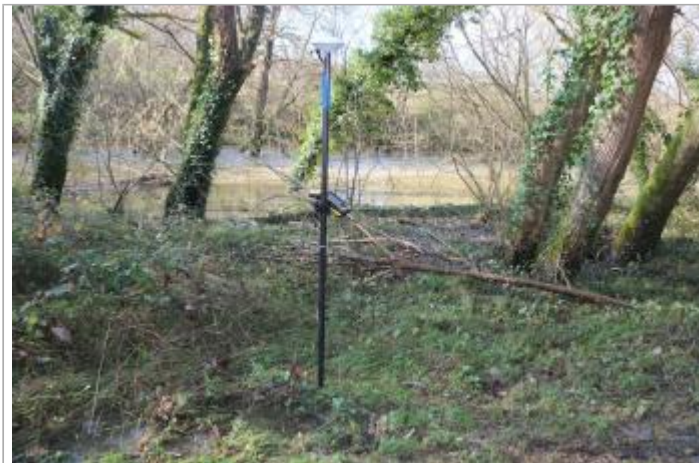
Photo du site - auteur : SPC GAD

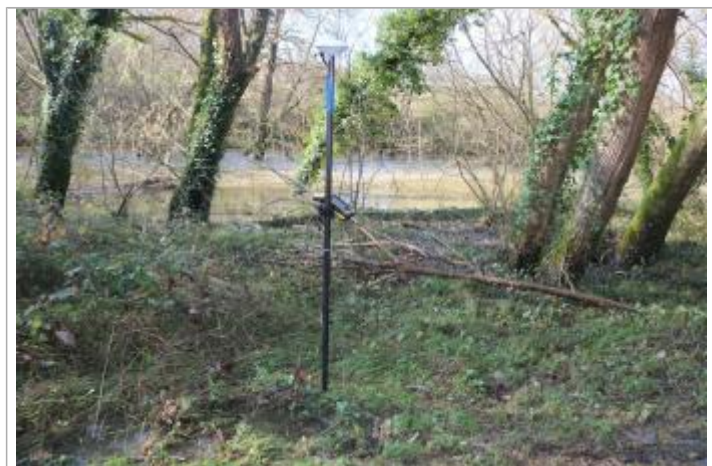
Nature du repère : Laisse d'inondation

Commentaires : trace cham - fiabilité de la laisse : Moyenne

État du repère : Disparu

Photo de la laisse - auteur : SPC GAD
