Commune : SAINT-MARTIN-D'ONEY

**Basta #1**

Rivière : La Midouze

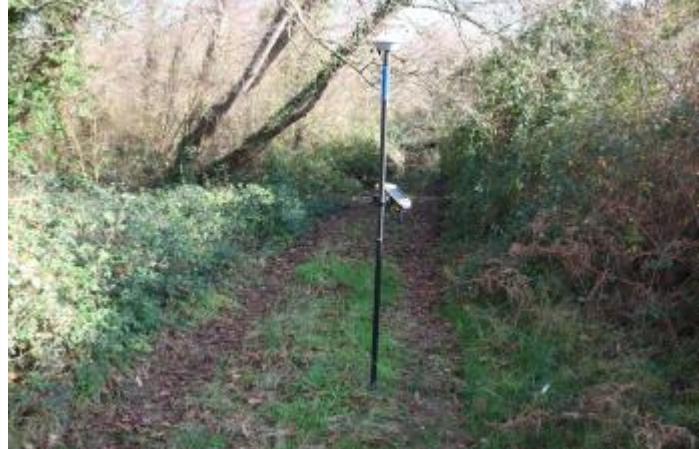
Photo du site - auteur : SPC GAD

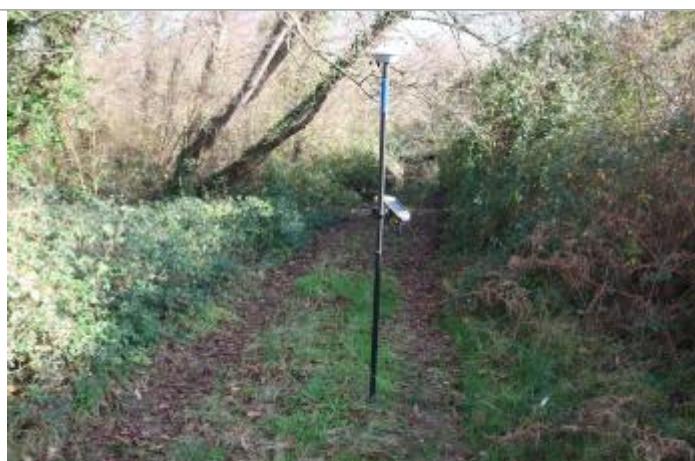
**Décembre 2019**Nature de l'inondation : **Débordement de cours d'eau**Altitude calculée de l'eau : **24.96 m**Nature du repère : **Laisse d'inondation****Commentaires :** trace chem - fiabilité de la laisse : Bonne**GÉNÉRAL****Code :** GAD\_MID\_R\_021\_1**Date de mise à jour :****Auteur :** SPC GAD

Photo de la laisse - auteur : SPC GAD
