Commune : **CAMPAGNE**

Rivière : **La Midouze**

## Route de Saint-Martin d'Oney

### SOURCE DE REPÉRAGE : RELEVÉS DE LAISSES SUITE À LA CRUE DE DÉCEMBRE 2019 SUR LE BASSIN DE LA MIDOUZE - 18/12/2019

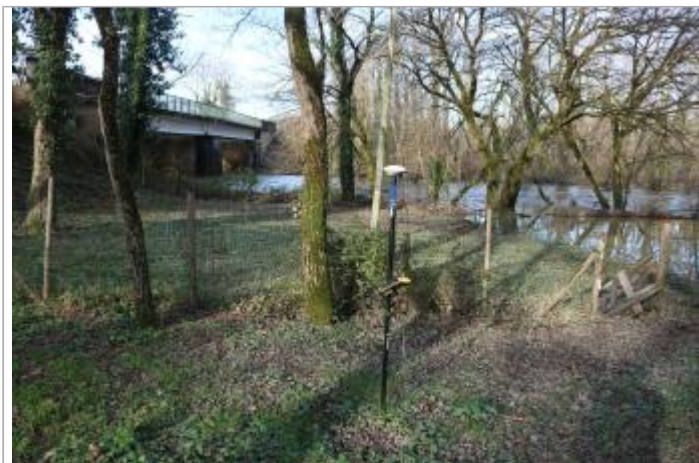
Photo du site - auteur : SPC GAD

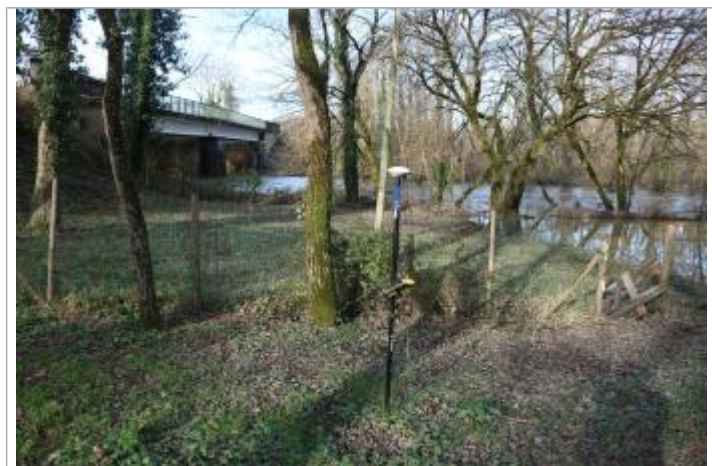
Nature du repère : **Laisse d'inondation**

**Commentaires :** trace tal - fiabilité de la laisse : Bonne

**Maximum de l'inondation :** Oui  
**Visibilité :** Non **État du repère :** Disparu  
**Pérennité :** Aucune **Repère calculé :** Non renseigné  
**PHEC :** Non renseigné

Photo de la laisse - auteur : SPC GAD
