Commune : SAINT-YAGUEN

Rivière : La Midouze

Code : GAD_MID_S_024

SOURCE DE REPÉRAGE : RELEVÉS DE LAISSES SUITE À LA CRUE DE DÉCEMBRE 2019 SUR LE BASSIN DE LA MIDOUZE - 18/12/2019

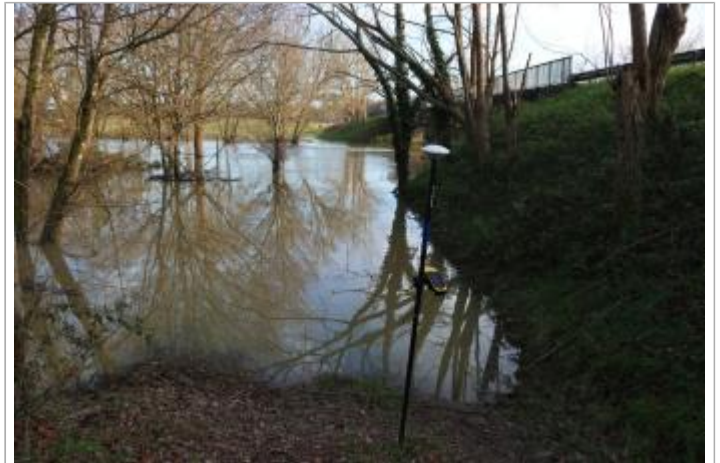
Photo du site - auteur : SPC GAD

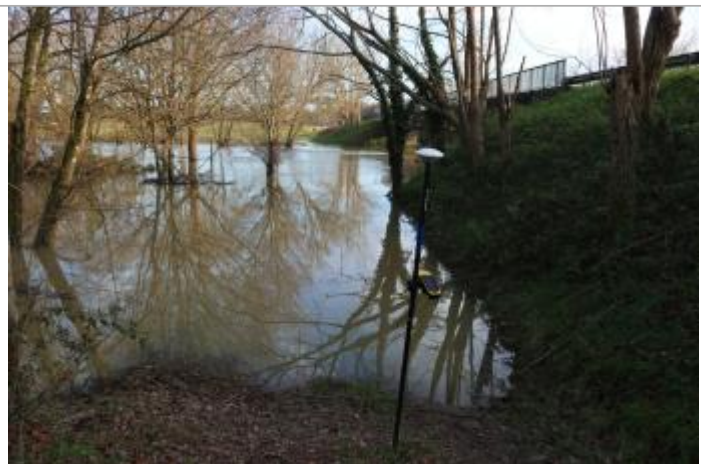
Nature du repère : Laisse d'inondation

Commentaires : trace chem - fiabilité de la laisse : Bonne

État du repère : Disparu

Photo de la laisse - auteur : SPC GAD
