Commune : **MONT-DE-MARSAN**

Rivière : **La Douze**

Code : GAD_MID_S_041

SOURCE DE REPÉRAGE : RELEVÉS DE LAISSES SUITE À LA CRUE DE DÉCEMBRE 2020-JANVIER 2021 SUR LE BASSIN DE LA MIDOUZE - 08/01/2021

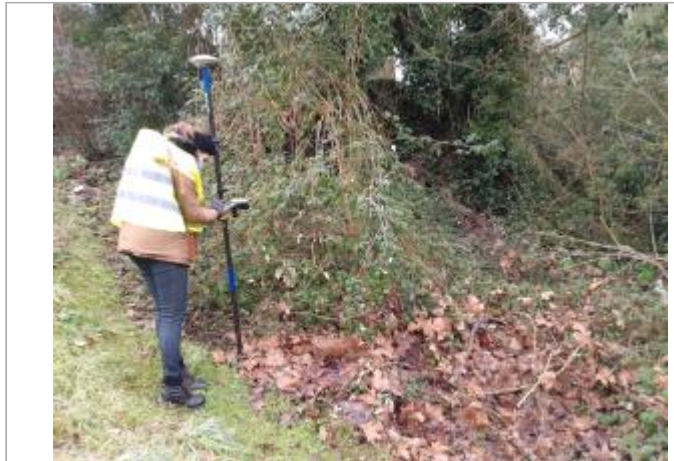
Photo du site - auteur : SPC GAD

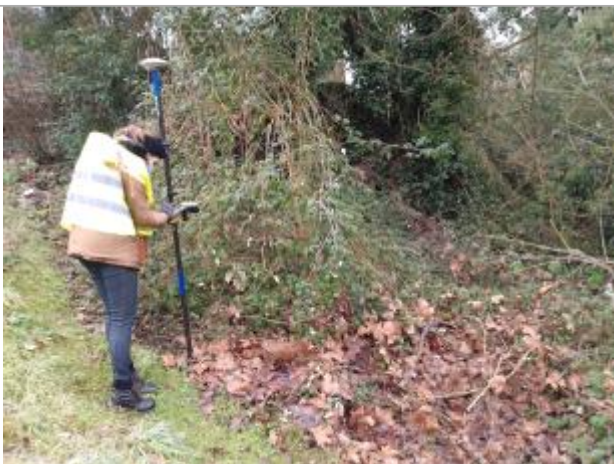
Altitude calculée de l'eau : **34.35 m**

Nature du repère : **Laisse d'inondation**

Commentaires : 3 depot feuilles RG - fiabilité de la laisse : Bonne

Photo de la laisse - auteur : SPC GAD
