Commune : **MONT-DE-MARSAN**Rivière : **La Douze****Avenue Cante Cigale****1** Repère(s) sur le site**GÉNÉRAL****Unité de gestion :** Gironde-Adour-Dordogne**Code :** GAD\_MID\_S\_042**Date de mise à jour :** 16/11/2021**Auteur :** SPC GAD

**GÉOLOCALISATION****Coordonnées WGS84 :** X: -0.48348150 / Y: 43.90403600**Coordonnées RGF93 (Lambert 93) :** X: 420223.57 / Y: 6317842.33**Coordonnées RGF93 (ETRS89) :** X: -0.4834815 / Y: 43.904036**Code Hydro:** Q2--0290**Rive de référence:** Non renseigné**Janvier 2021**

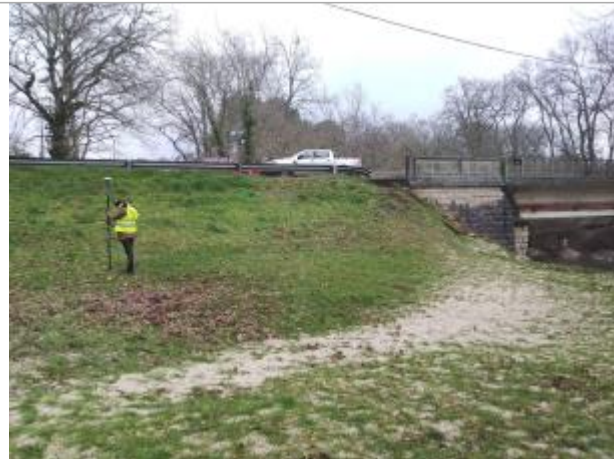
Photo du site - auteur : SPC GAD

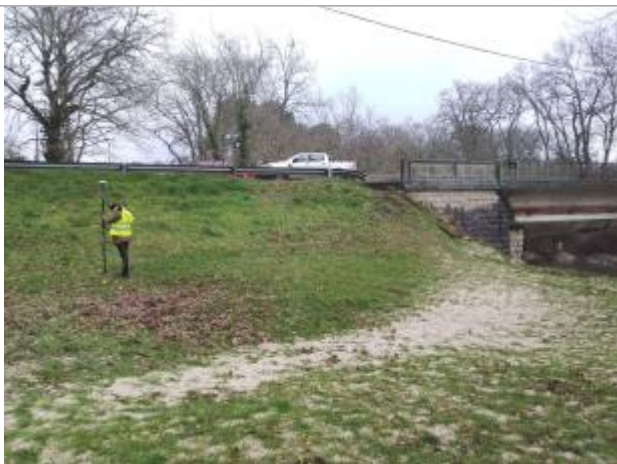
Nature de l'inondation : **Débordement de cours d'eau**Altitude calculée de l'eau : **35.64 m**Nature du repère : **Laisse d'inondation****Commentaires :** 4 herbes couchées, feuilles RD - fiabilité de la laisse : Moyenne**GÉNÉRAL****Code :** GAD\_MID\_R\_042\_1**Date de mise à jour :****Auteur :** SPC GAD

**MARQUE****Maximum de l'inondation :** Oui**Visibilité :** Non**État du repère :** Disparu**Pérennité :** Aucune**Repère calculé :** Non renseigné**PHEC :** Non renseigné**SOURCE DE REPÉRAGE : RELEVÉS DE LAISSES SUITE À LA CRUE DE DÉCEMBRE 2020-JANVIER 2021 SUR LE BASSIN DE LA MIDOUZE - 08/01/2021****Type de repérage :** Campagne de terrain post-inondation**Organisme(s) :** SPC Gironde - Adour - Dordogne**NIVELLEMENT GPS - 07/01/2021****Méthode :** GPS**Organisme :** SPC Gironde - Adour - Dordogne**Commentaires sur le nivellement :** précision de la mesure GPS : bonne**Référence nivelée :** Marque d'inondation**Système altimétrique :** NGF IGN 1969 (système normal)**Altitude de la référence (en m) :** 35.640 m**Altitude calculée de l'eau (en m) :** 35.64 m

Photo de la laisse - auteur : SPC GAD
