Commune : **CANENX-ET-REAUT**Rivière : **La Douze****Canenx-et-Réaut****1** Repère(s) sur le site**GÉNÉRAL****Unité de gestion :** Gironde-Adour-Dordogne**Code :** GAD_MID_S_044**Date de mise à jour :** 16/11/2021**Auteur :** SPC GAD

**Janvier 2021**Nature de l'inondation : **Débordement de cours d'eau**Altitude calculée de l'eau : **42.46 m**Nature du repère : **Laisse d'inondation****Commentaires :** 6 trace boue rg +0.75m - fiabilité de la laisse : Bonne**GÉNÉRAL****Code :** GAD_MID_R_044_1**Date de mise à jour :****Auteur :** SPC GAD

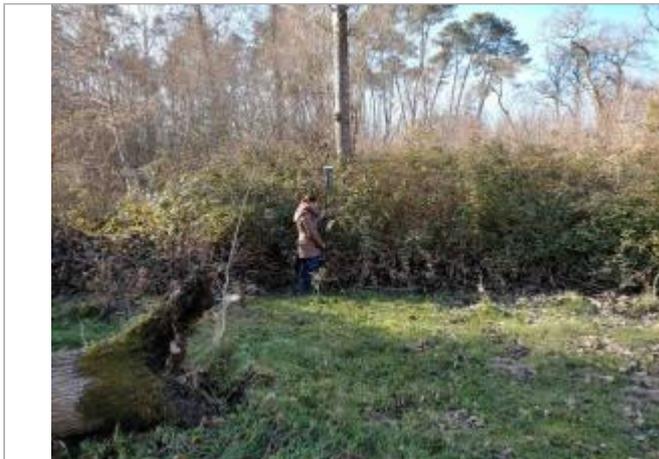
Photo du site - auteur : SPC GAD

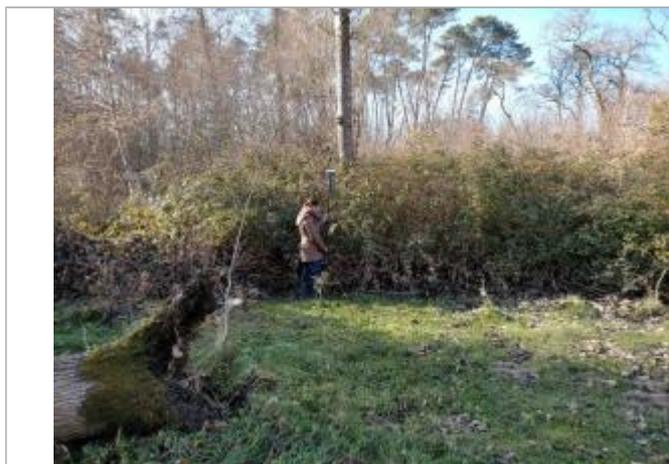
MARQUE**Maximum de l'inondation :** Oui**Visibilité :** Non**État du repère :** Disparu**Pérennité :** Aucune**Repère calculé :** Non renseigné**PHEC :** Non renseigné**SOURCE DE REPÉRAGE : RELEVÉS DE LAISSES SUITE À LA CRUE DE DÉCEMBRE 2020-JANVIER 2021 SUR LE BASSIN DE LA MIDOUZE - 08/01/2021****Type de repérage :** Campagne de terrain post-inondation**Organisme :** SPC Gironde - Adour - Dordogne**NIVELLEMENT GPS - 07/01/2021****Méthode :** GPS**Organisme :** SPC Gironde - Adour - Dordogne**Commentaires sur le nivellement :** différence relative par rapport à la référence nivelée : 0.75 m - précision de la mesure GPS : bonne**Référence nivelée :** Marque d'inondation**Système altimétrique :** NGF IGN 1969 (système normal)**Altitude de la référence (en m) :** 42.460 m**Altitude calculée de l'eau (en m) :** 42.46 m

Photo de la laisse - auteur : SPC GAD
