Commune : **MAILLERES**Rivière : **La Douze****Maillères****1** Repère(s) sur le site**GÉNÉRAL****Unité de gestion :** Gironde-Adour-Dordogne**Code :** GAD_MID_S_045**Date de mise à jour :** 16/11/2021**Auteur :** SPC GAD

**Janvier 2021**Nature de l'inondation : **Débordement de cours d'eau**Altitude calculée de l'eau : **45.83 m**Nature du repère : **Laisse d'inondation****Commentaires :** 7 trace boue fueuillage rd - fiabilité de la laisse : Moyenne**GÉNÉRAL****Code :** GAD_MID_R_045_1**Date de mise à jour :****Auteur :** SPC GAD

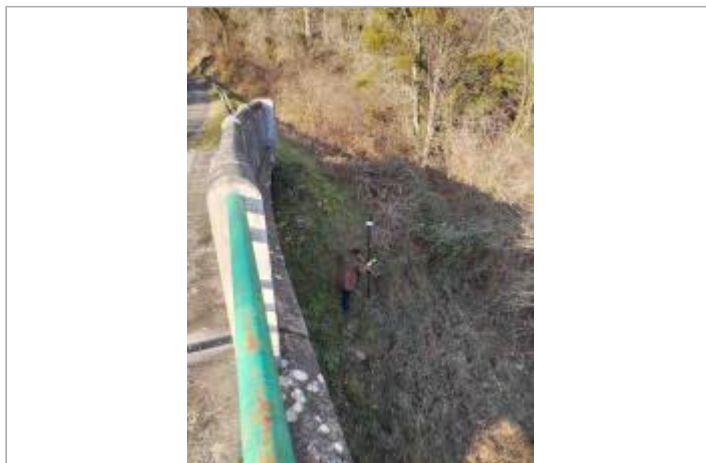
Photo du site - auteur : SPC GAD

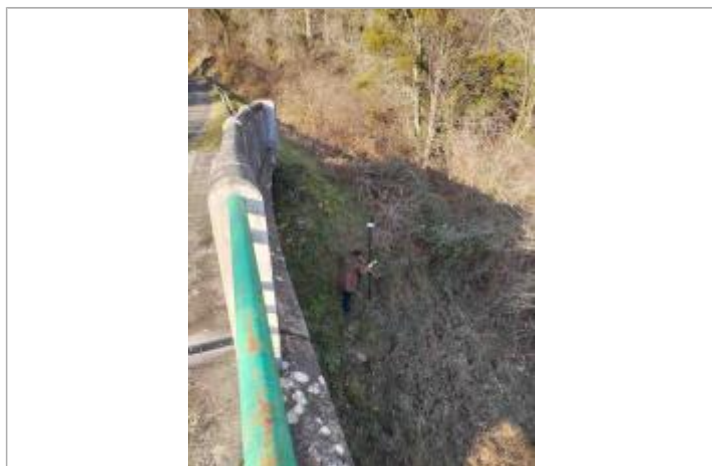
Photo de la laisse - auteur : SPC GAD

MARQUE**Maximum de l'inondation :** Oui**Visibilité :** Non**État du repère :** Disparu**Pérennité :** Aucune**Repère calculé :** Non renseigné**PHEC :** Non renseigné**SOURCE DE REPÉRAGE : RELEVÉS DE LAISSES SUITE À LA CRUE DE DÉCEMBRE 2020-JANVIER 2021 SUR LE BASSIN DE LA MIDOUZE - 08/01/2021****Type de repérage :** Campagne de terrain post-inondation**Organisme(s) :** SPC Gironde - Adour - Dordogne**NIVELLEMENT GPS - 07/01/2021****Méthode :** GPS**Organisme :** SPC Gironde - Adour - Dordogne**Commentaires sur le nivellement :** précision de la mesure GPS : bonne**Référence nivelée :** Marque d'inondation**Système altimétrique :** NGF IGN 1969 (système normal)**Altitude de la référence (en m) :** 45.830 m**Altitude calculée de l'eau (en m) :** 45.83 m
