Commune : MAUVEZIN-D'ARMAGNAC

Rivière : La Douze

## Impasse du Moulin

**Unité de gestion :** Gironde-Adour-Dordogne  
**Code :** GAD\_MID\_S\_048 **Date de mise à jour :** 16/11/2021  
**Auteur :** SPC GAD

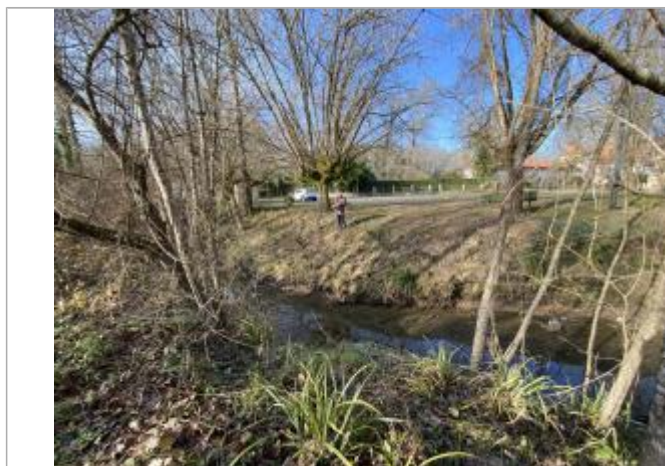
Photo de la laisse - auteur : SPC GAD

Altitude calculée de l'eau : **90.04 m**

Nature du repère : **Laisse d'inondation**

**Commentaires :** 12 herbe couchede rd - fiabilité de la laisse : Moyenne

**Maximum de l'inondation :** Oui  
**Visibilité :** Non **État du repère :** Disparu  
**Pérennité :** Aucune **Repère calculé :** Non renseigné  
**PHEC :** Non renseigné
