Commune : SAINT-JUSTIN

Rivière : La Douze

Code : GAD_MID_S_056

SOURCE DE REPÉRAGE : RELEVÉS DE LAISSES SUITE À LA CRUE DE DÉCEMBRE 2020-JANVIER 2021 SUR LE BASSIN DE LA MIDOUZE - 08/01/2021

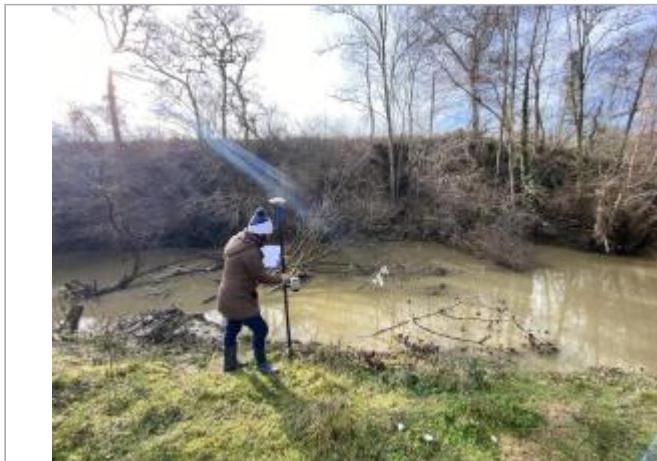
Photo du site - auteur : SPC GAD

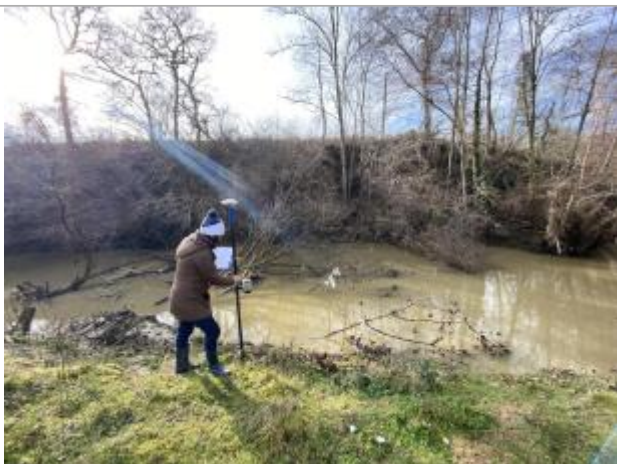
Nature du repère : Laisse d'inondation

Commentaires : 16 depot branches rd - fiabilité de la laisse : Bonne

État du repère : Disparu

Photo de la laisse - auteur : SPC GAD
