Commune : BOUGUE

## Route de Gaillères #2

Rivière : La Midouze

**Unité de gestion :** Gironde-Adour-Dordogne  
**Code :** GAD\_MID\_S\_091      **Date de mise à jour :** 16/11/2021  
**Auteur :** SPC GAD

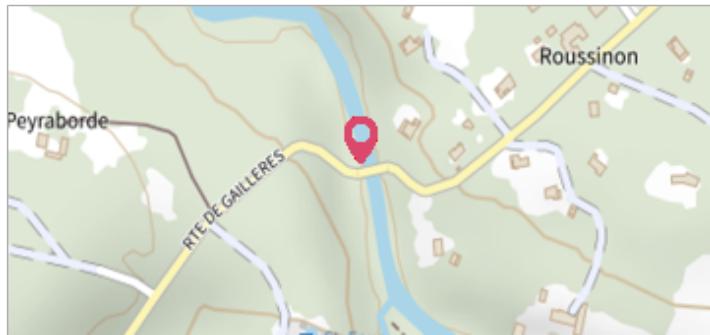
**Commentaires :** +20cm pont du chemin du lavoir - fiabilité de la laisse : Non précisée**GÉNÉRAL**

**Maximum de l'inondation :** Oui  
**Visibilité :** Non      **État du repère :** Disparu  
**Pérennité :** Aucune      **Repère calculé :** Non renseigné  
**PHEC :** Non renseigné
