Commune : **COUIZA** | Rivière : **L' Aude**

## Espace R. Capdeville, mur fond espace vert

Unité de gestion : Méditerranée Ouest  
 Code : AUDE2020\_S\_41 Date de mise à jour : 17/11/2021  
 Auteur : SPC MO

Code : AUDE2020\_R\_41\_1 Date de mise à jour : 04/12/2021  
 Auteur : SPC MO

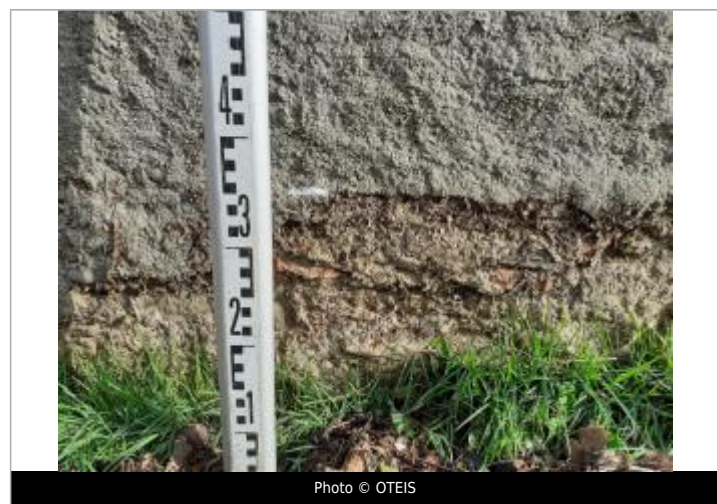
**22 janvier 2020** Altitude calculée de l'eau : **226.644 m**

Nature de l'inondation : **Débordement de cours d'eau** Nature du repère : **Laisse d'inondation**

Commentaires : Trace sur le mur

Maximum de l'inondation : Oui  
 Visibilité : Non renseigné État du repère : Non renseigné  
 Pérennité : Non renseigné Repère calculé : Non renseigné  
 PHEC : Non renseigné
