Commune : COUIZA

Parking du pont vieux

Code : AUDE2020_S_42

Code : AUDE2020_R_42_1

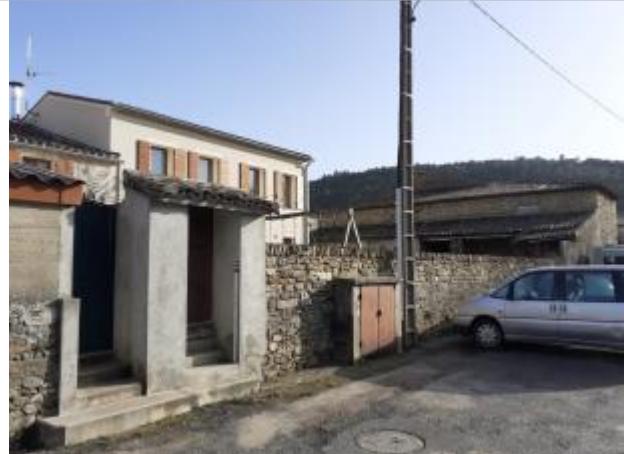
Commentaires : Portillon

Photo © OTEIS

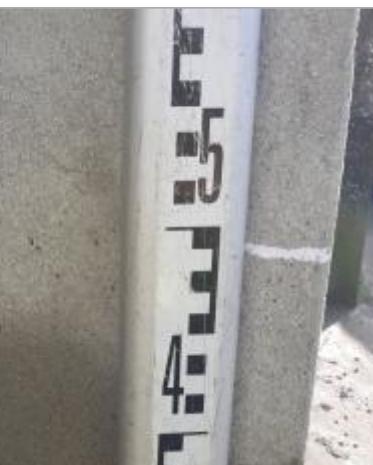
Nature du repère : Laisse d'inondation

Commentaires : Trace sur le portillon

Description référence du repère : Haut de la première marche

Différence entre le niveau d'eau et la référence (en m) : 0.490 m
