Commune : **COUIZA**Rivière : **L' Aude**

Parking du pont vieux

Code : AUDE2020_S_42

Code : AUDE2020_R_42_1

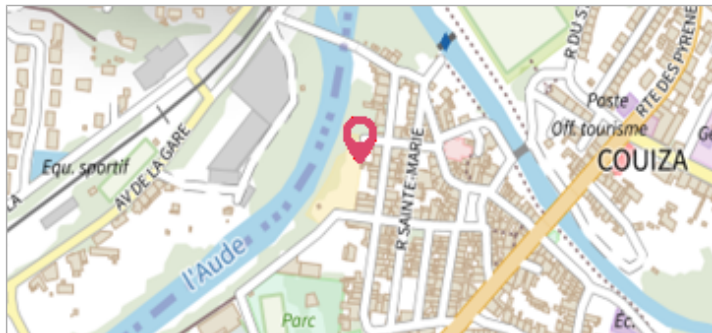
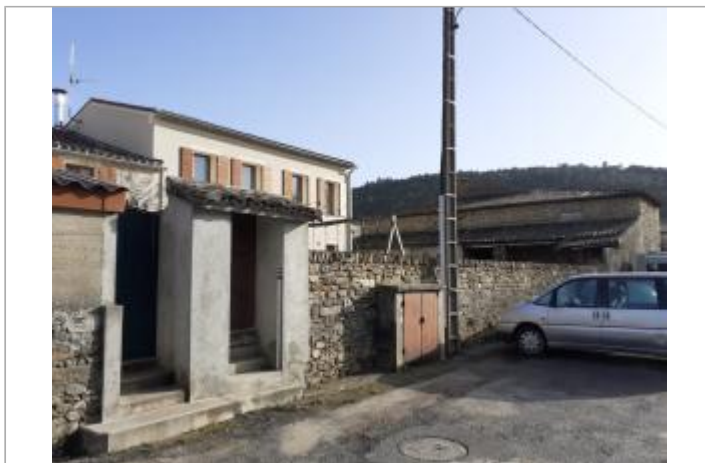
Commentaires : Portillon

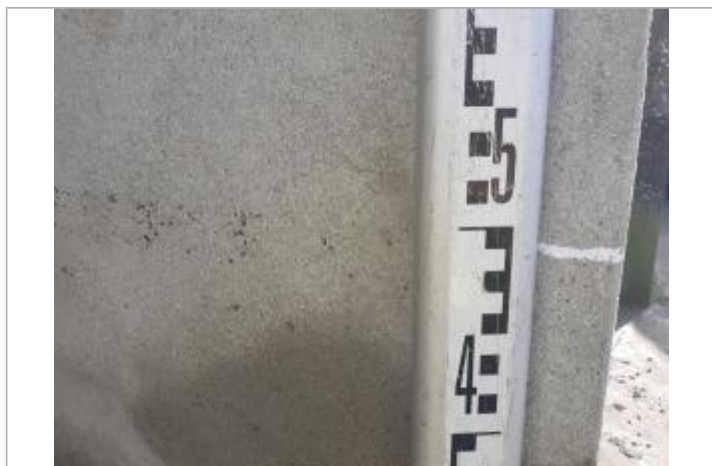
Commentaires : Trace sur le portillon

Description référence du repère : Haut de la première marche

Différence entre le niveau d'eau et la référence (en m) : 0.490 m

Altitude calculée de l'eau (en m) : 226.536
