Commune : **COUIZA** | Rivière : **L' Aude**

Parking du pont vieux #2

Unité de gestion : Méditerranée Ouest
 Code : AUDE2020_S_43 Date de mise à jour : 17/11/2021
 Auteur : SPC MO

Code : AUDE2020_R_43_1 Date de mise à jour : 07/12/2021
 Auteur : SPC MO

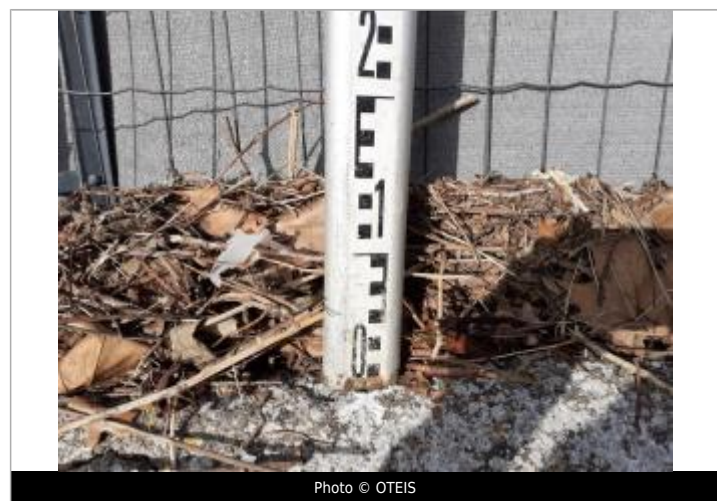
Nature de l'inondation : **Débordement de cours d'eau** Nature du repère : **Laisse d'inondation**

Commentaires : Laisse accrochée au grillage

Méthode : GPS
 Organisme : OTEIS
 Référence nivelée : Autre type de référence
 Description référence du repère : Haut du mur base de grillage
 Système altimétrique : NGF IGN 1969 (système normal)
 Altitude de la référence (en m) : 226.355 m
 Différence entre le niveau d'eau et la référence (en m) : 0.150 m
 Altitude calculée de l'eau (en m) : 226.505
