Commune : COUIZA

Parking du pont vieux #3

Code : AUDE2020_S_44

SOURCE DE REPÉRAGE : LAISSES DE CRUES RELEVÉES PAR OTEIS SUR LA HAUTE VALLÉE DE L'AUDE - 04/01/2020

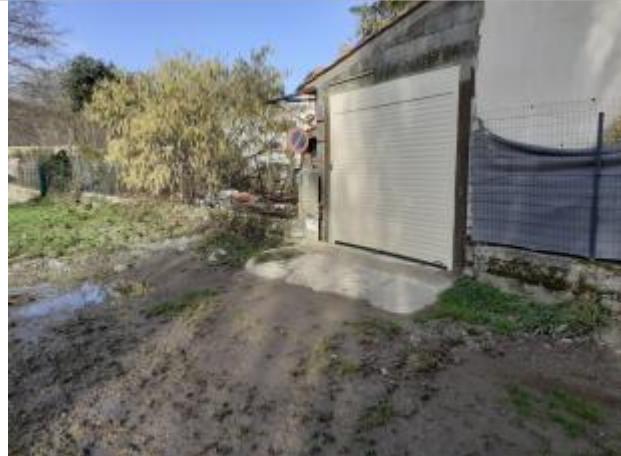
Commentaires : Portail garage

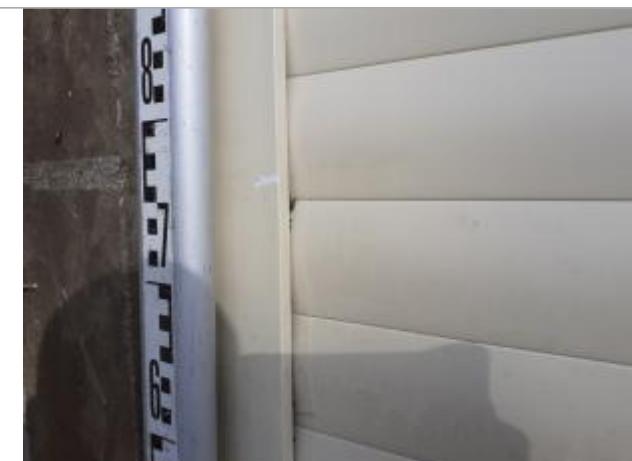
Nature du repère : Laisse d'inondation

Commentaires : Trace sur le portail

Description référence du repère : Seuil garage

Différence entre le niveau d'eau et la référence (en m) : 0.760 m

Altitude calculée de l'eau (en m) : 226.464
