Commune : COUIZA

Parking du pont vieux #4

Code : AUDE2020_S_45

Code : AUDE2020_R_45_1

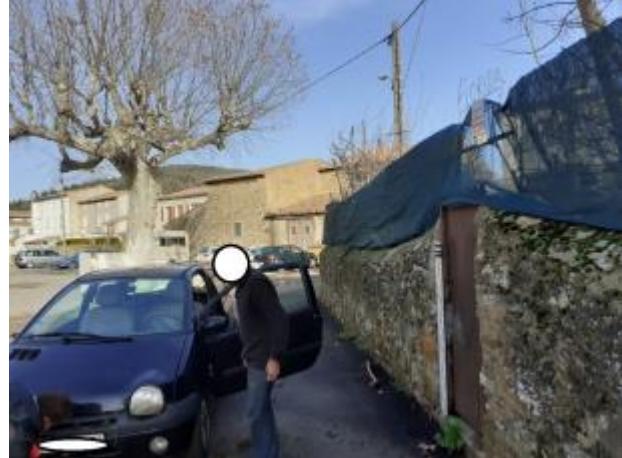
Commentaires : Portillon

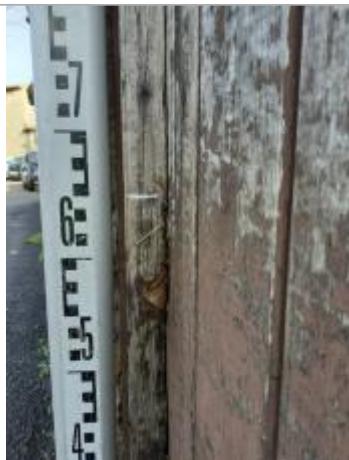
Nature du repère : Laisse d'inondation

Commentaires : Trace sur le portillon

Description référence du repère : Seuil de porte

Différence entre le niveau d'eau et la référence (en m) : 0.650 m

Altitude calculée de l'eau (en m) : 226.574
