Commune : **COUIZA** | Rivière : **L' Aude**

31, rue sainte Marie

Unité de gestion : Méditerranée Ouest
 Code : AUDE2020_S_51 Date de mise à jour : 17/11/2021
 Auteur : SPC MO

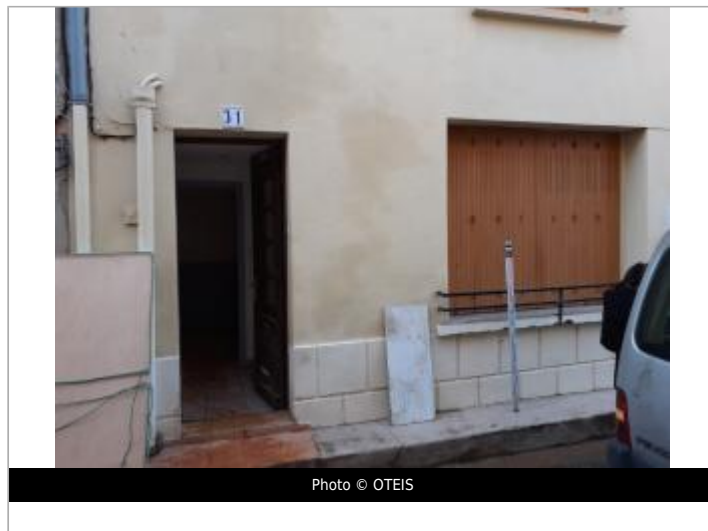
Commentaires : Façade maison

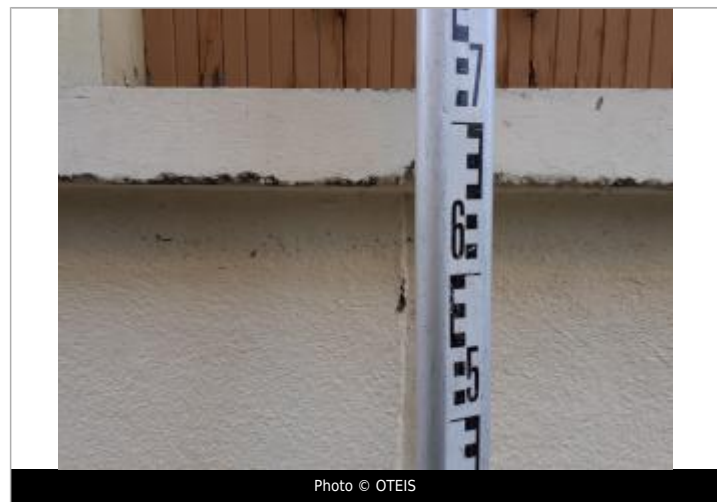
Code : AUDE2020_R_51_1 Date de mise à jour : 21/11/2021
 Auteur : SPC MO

Nature de l'inondation : **Débordement de cours d'eau** Nature du repère : **Laisse d'inondation**

Commentaires : Trace sur la façade

Maximum de l'inondation : Oui
 Visibilité : Non renseigné État du repère : Non renseigné
 Pérennité : Non renseigné Repère calculé : Non renseigné
 PHEC : Non renseigné

Méthode : GPS
 Organisme : OTEIS
 Référence nivelée : Autre type de référence
 Description référence du repère : Trottoir
 Système altimétrique : NGF IGN 1969 (système normal)
 Altitude de la référence (en m) : 225.578 m
 Différence entre le niveau d'eau et la référence (en m) : 0.620 m
 Altitude calculée de l'eau (en m) : 226.198
