Commune : **COUIZA** | Rivière : **L' Aude**

**31, rue sainte Marie**

Unité de gestion : Méditerranée Ouest  
 Code : AUDE2020\_S\_51 Date de mise à jour : 17/11/2021  
 Auteur : SPC MO

Code : AUDE2020\_R\_51\_1 Date de mise à jour : 21/11/2021  
 Auteur : SPC MO

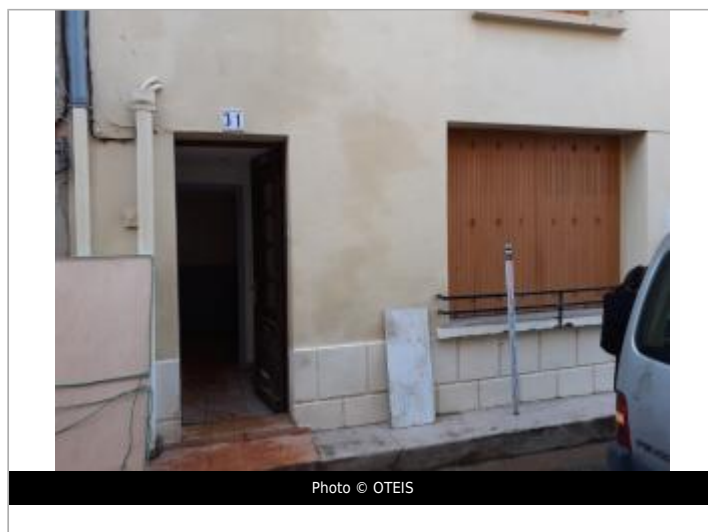
Commentaires : Façade maison

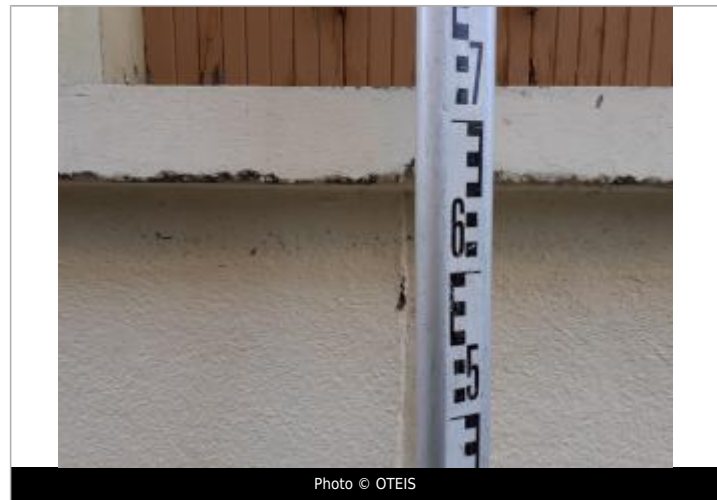
**22 Janvier 2020** | Altitude calculée de l'eau : **226.198 m**

Nature de l'inondation : **Débordement de cours d'eau** | Nature du repère : **Laisse d'inondation**

Commentaires : Trace sur la façade
