Commune : ALET-LES-BAINS

Cabanon en ruine, allée des thermes

Code : AUDE2020_S_70

Code : AUDE2020_R_70_1

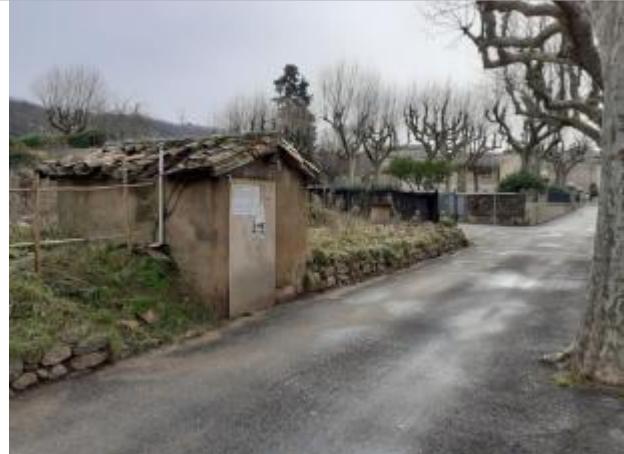
Commentaires : Mur cabanon

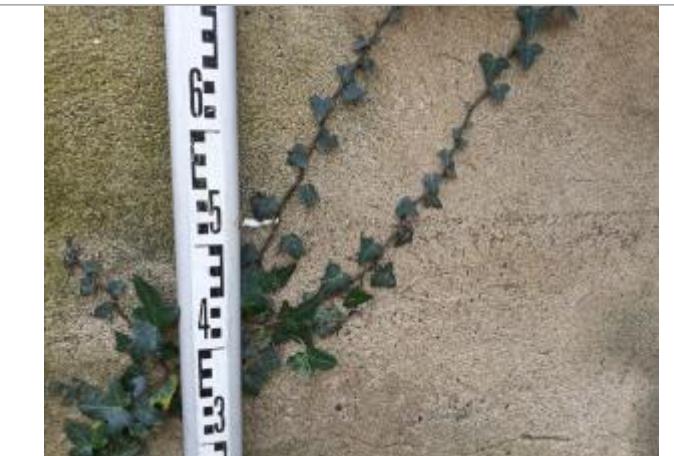
Commentaires : Trace sur le cabanon

Description référence du repère : Haut du mur

Différence entre le niveau d'eau et la référence (en m) : -0.320 m
