Commune : **LIMOUX****10-14 avenue de la Catalogne**

Rivière : **L'Aude****1**

Code : AUDE2020_S_81

Code : AUDE2020_R_81_1

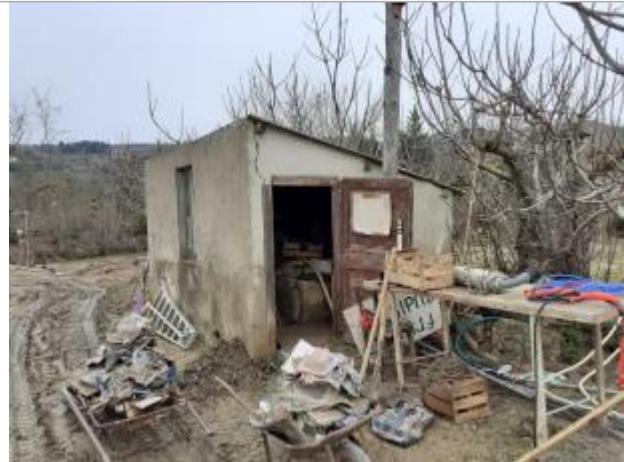
Commentaires : Cabanon

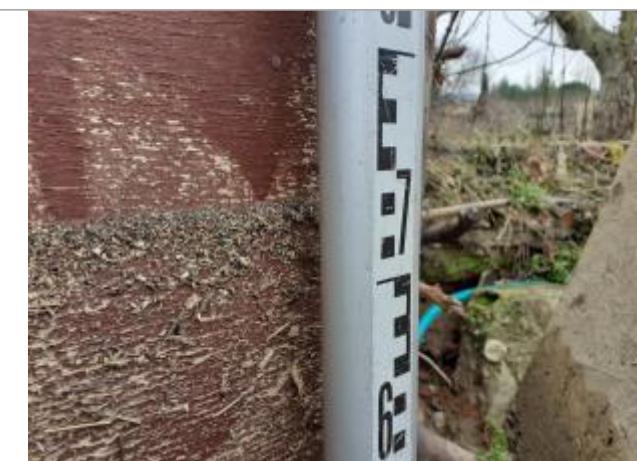
**22 Janvier 2020**Nature de l'inondation : **Débordement de cours d'eau**Altitude calculée de l'eau : **174.901 m**Nature du repère : **Laisse d'inondation**

Commentaires : Trace à l'intérieur de la porte

Description référence du repère : Sol

Différence entre le niveau d'eau et la référence (en m) : 0.740 m
