Commune : **LIMOUX**

Le moulin St Pierre, impasse St Pierre #3

Rivière : **L'Aude****1**

Code : AUDE2020_S_86

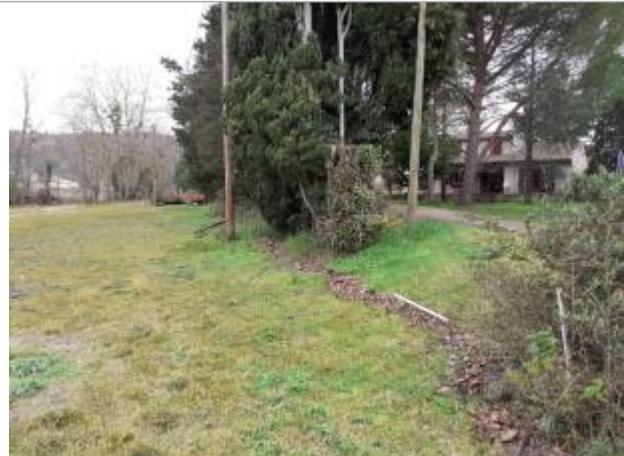
Photo © OTEIS

Commentaires : Sol

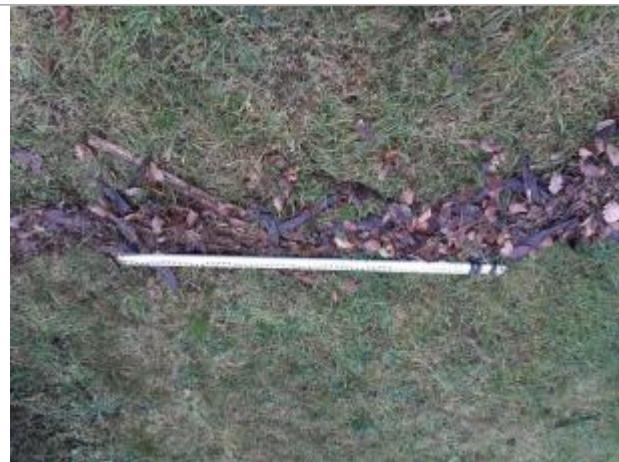
Photo © OTEIS

Commentaires : Dépôt au sol

Altitude calculée de l'eau : **172.213 m**Nature du repère : **Laisse d'inondation****GÉNÉRAL**

Description référence du repère : Haut de laisse

Altitude de la référence (en m) : 172.213 m
