Commune : LIMOUX

Rivière : L' Aude

Place du Presbytère

Code : AUDE2020_S_102

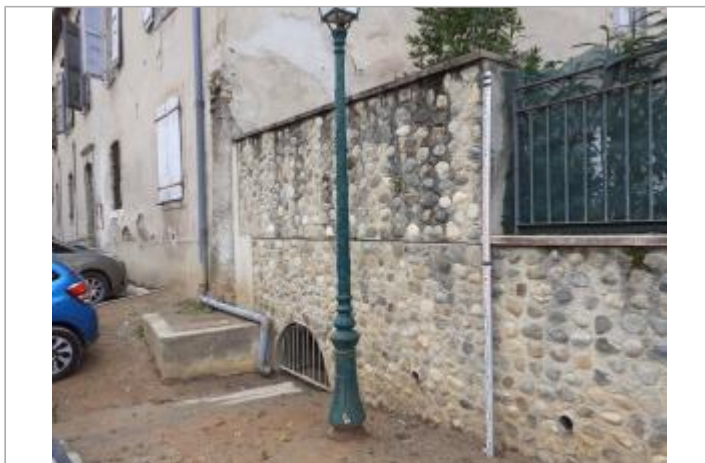
Commentaires : Mur

1 Repère(s) sur le site

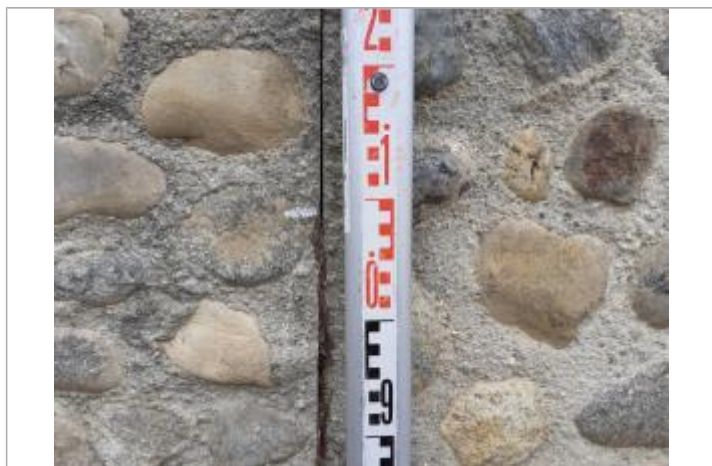
Code : AUDE2020_R_102_1

Nature du repère : Laisse d'inondation

Commentaires : Débris coincés dans le joint du mur

Description référence du repère : Haut du mur

Différence entre le niveau d'eau et la référence (en m) : -0.390 m

Altitude calculée de l'eau (en m) : 167.176
