Commune : **LIMOUX** | Rivière : **L' Aude**

Terrasse centre de rééducation, allée du 19/03/62

Unité de gestion : Méditerranée Ouest
 Code : AUDE2020_S_103 Date de mise à jour : 17/11/2021
 Auteur : SPC MO

Code : AUDE2020_R_103_1 Date de mise à jour : 06/12/2021
 Auteur : SPC MO

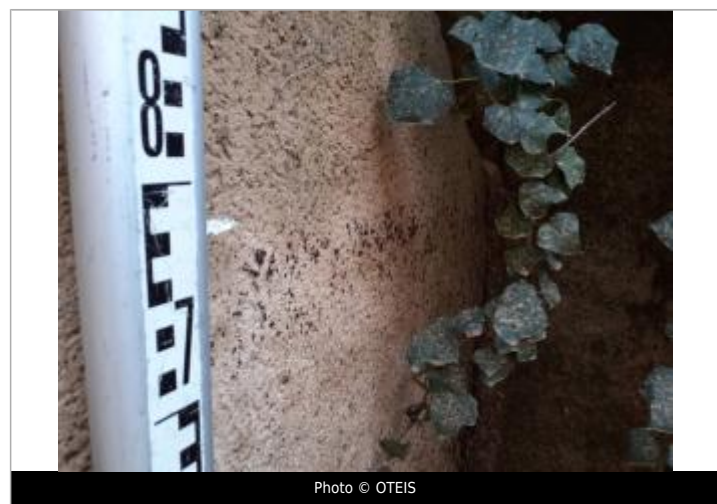
22 janvier 2020 Altimétrie calculée de l'eau : **167.061 m**

Nature de l'inondation : **Débordement de cours d'eau** Nature du repère : **Laisse d'inondation**

Commentaires : Trace sur le mur

Méthode : GPS
 Organisme : OTEIS
 Référence nivelée : Autre type de référence
 Description référence du repère : Sol de la terrasse
 Système altimétrique : NGF IGN 1969 (système normal)
 Altitude de la référence (en m) : 166.281 m
 Différence entre le niveau d'eau et la référence (en m) : 0.780 m
 Altitude calculée de l'eau (en m) : 167.061
