Commune : **LIMOUX** | Rivière : **L' Aude**

Terrasse centre de rééducation, allée du 19/03/62

Unité de gestion : Méditerranée Ouest
 Code : AUDE2020_S_103 Date de mise à jour : 17/11/2021
 Auteur : SPC MO

Code : AUDE2020_R_103_1 Date de mise à jour : 06/12/2021
 Auteur : SPC MO

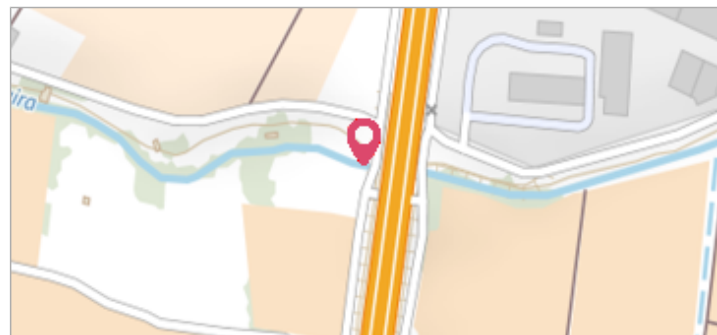
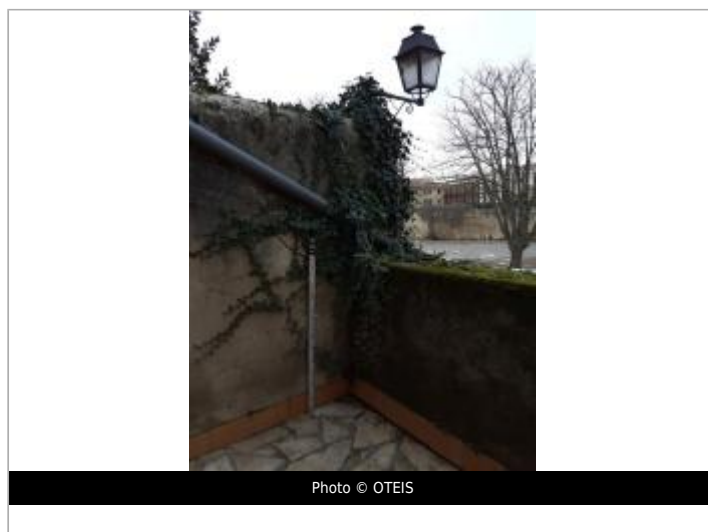
Commentaires : Mur **1** Repère(s) sur le site

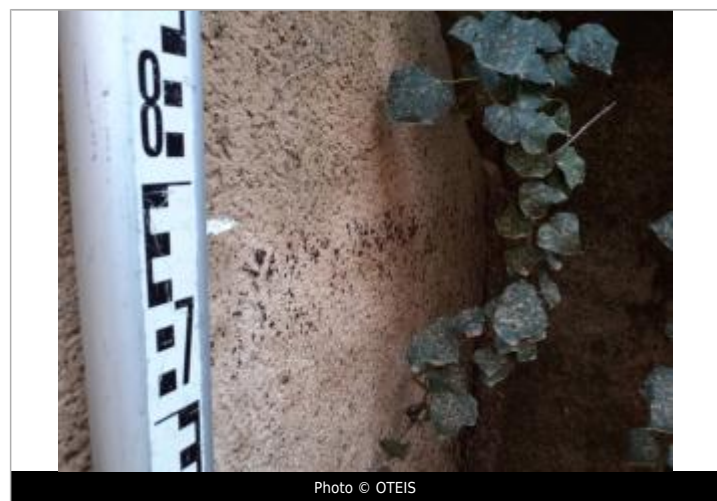
22 janvier 2020 Altitude calculée de l'eau : **167.061 m**

Nature de l'inondation : **Débordement de cours d'eau** Nature du repère : **Laisse d'inondation**

Commentaires : Trace sur le mur
