Commune : LIMOUX

Rivière : L' Aude

Rue St Victor

Code : AUDE2020_S_106

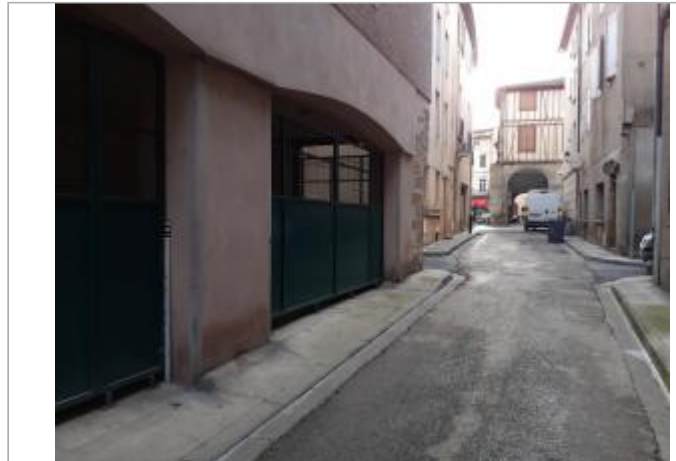
Commentaires : Portail

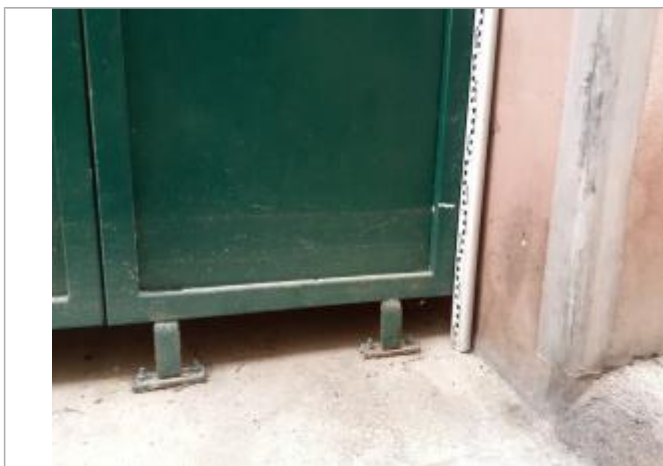
Code : AUDE2020_R_106_1

Nature du repère : Laisse d'inondation

Commentaires : Trace sur le portail

Description référence du repère : Seuil

Différence entre le niveau d'eau et la référence (en m) : 0.300 m

Altitude calculée de l'eau (en m) : 167.087
