Commune : **LIMOUX** | Rivière : **L' Aude**

Institut des Arts du Masque, rue du Palais

Unité de gestion : Méditerranée Ouest
 Code : AUDE2020_S_113 Date de mise à jour : 17/11/2021
 Auteur : SPC MO

Code : AUDE2020_R_113_1 Date de mise à jour : 19/11/2021
 Auteur : SPC MO

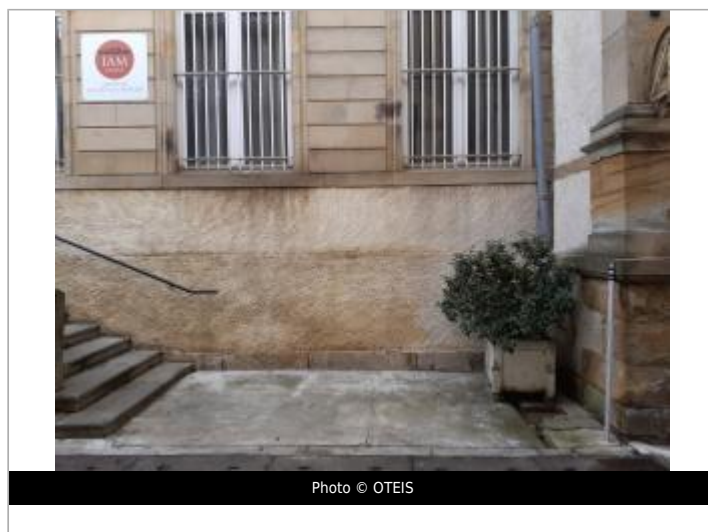
22 janvier 2020 Altitude calculée de l'eau : **166.941 m**

Nature de l'inondation : **Débordement de cours d'eau** Nature du repère : **Laisse d'inondation**

Commentaires : Trace sur la façade

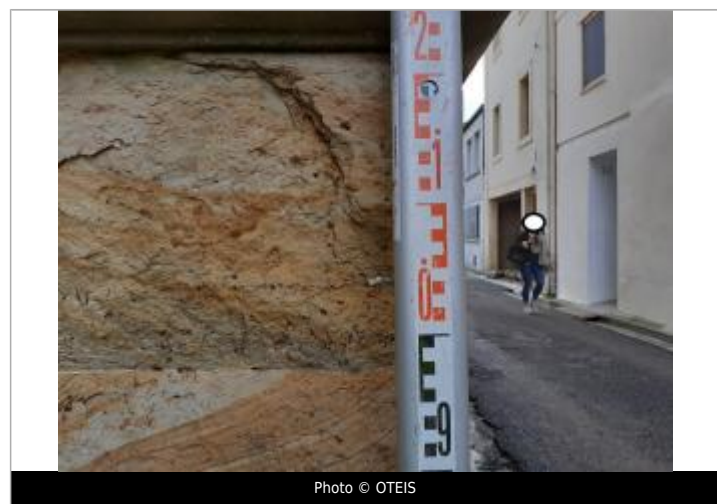
Maximum de l'inondation : Oui
 Visibilité : Non renseigné État du repère : Non renseigné
 Pérennité : Non renseigné Repère calculé : Non renseigné
 PHEC : Non renseigné

Méthode : GPS
 Organisme : OTEIS
 Référence nivelée : Autre type de référence
 Description référence du repère : Sol
 Système altimétrique : NGF IGN 1969 (système normal)
 Altitude de la référence (en m) : 165.901 m
 Différence entre le niveau d'eau et la référence (en m) : 1.040 m
 Altitude calculée de l'eau (en m) : 166.941
