Repère(s) sur le site

GÉNÉRAL**Unité de gestion** : Méditerranée Ouest

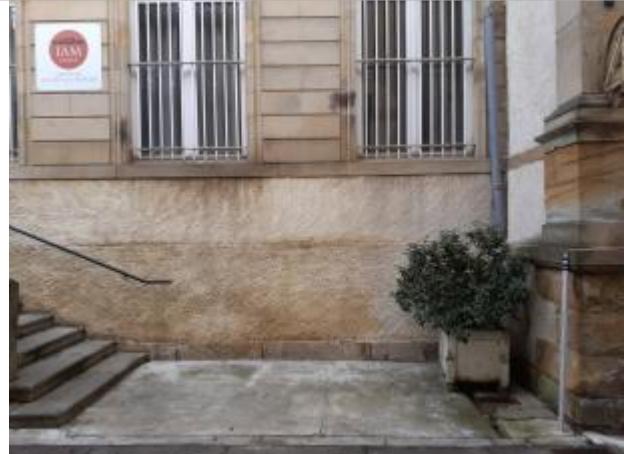
Commune : **LIMOUX****Institut des Arts du Masque, rue du Palais**

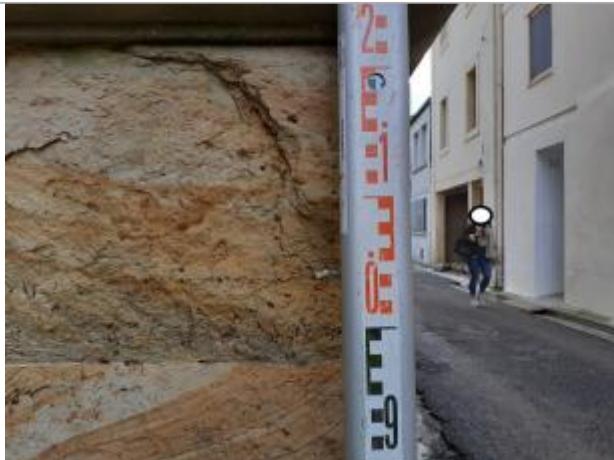
GÉNÉRAL

**22 Janvier 2020**Nature de l'inondation : **Débordement de cours d'eau**Altitude calculée de l'eau : **166.941 m**Nature du repère : **Laisse d'inondation**

Commentaires : Trace sur la façade

MARQUE**Maximum de l'inondation** : Oui**Visibilité** : Non renseigné**État du repère** : Non renseigné**Pérennité** : Non renseigné**Repère calculé** : Non renseigné**PHEC** : Non renseigné**SOURCE DE REPÉRAGE : LAISSES DE CRUES RELEVÉES PAR OTEIS SUR LA HAUTE VALLÉE DE L'AUDE - 04/01/2020****Type de repérage** : Campagne de terrain post-inondation**Organisme** : OTEIS**NIVELLEMENT INITIAL - 24/01/2020****Méthode** : GPS**Organisme** : OTEIS**Référence nivelée** : Autre type de référence**Description référence du repère** : Sol**Système altimétrique** : NGF IGN 1969 (système normal)**Altitude de la référence (en m)** : 165.901 m**Différence entre le niveau d'eau et la référence (en m)** : 1.040 m**Altitude calculée de l'eau (en m)** : 166.941
