Commune : **LIMOUX** | Rivière : **L' Aude**

Unité de gestion : Méditerranée Ouest
Code : AUDE2020_S_117 **Date de mise à jour** : 17/11/2021
Auteur : SPC MO

Code : AUDE2020_R_117_1 **Date de mise à jour** : 02/01/2022
Auteur : SPC MO

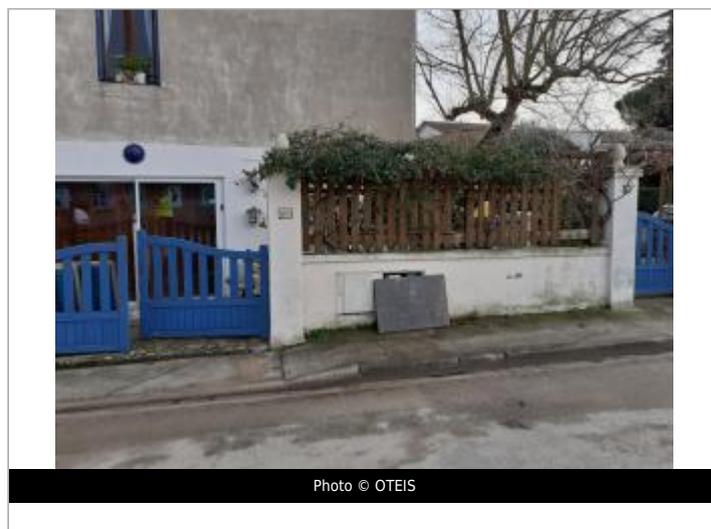
Commentaires : Porte vitrée

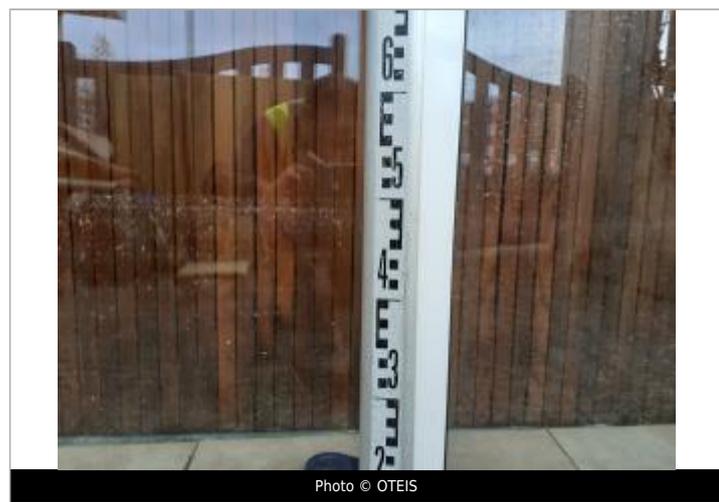
22 Janvier 2020 Altitude calculée de l'eau : **166.656 m**

Nature de l'inondation : **Débordement de cours d'eau** Nature du repère : **Laisse d'inondation**

Commentaires : Trace sur les vitres

Méthode : GPS
Organisme : OTEIS
Référence nivelée : Autre type de référence
Description référence du repère : Sol cours intérieure
Système altimétrique : NGF IGN 1969 (système normal)
Altitude de la référence (en m) : 166.156 m
Différence entre le niveau d'eau et la référence (en m) : 0.500 m
Altitude calculée de l'eau (en m) : 166.656
