Commune : LIMOUX

Rivière : L' Aude

Espace de Vidange, Parking Gamme Vert

Code : AUDE2020_S_119

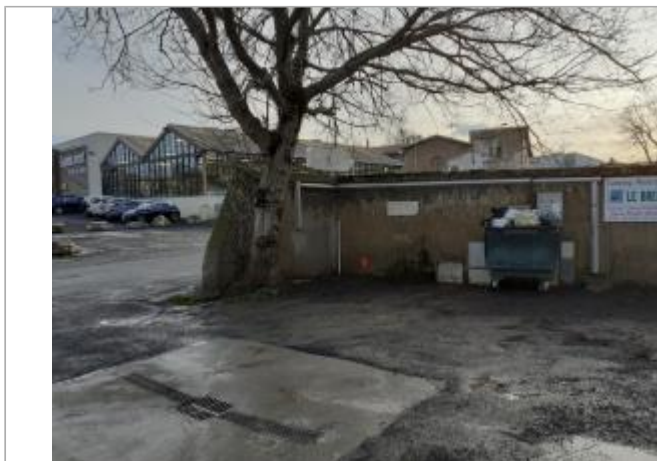
Commentaires : Mur
