Commune : **LIMOUX** | Rivière : **L' Aude**

4, avenue Camille Bouche

Unité de gestion : Méditerranée Ouest
 Code : AUDE2020_S_127 Date de mise à jour : 17/11/2021
 Auteur : SPC MO

Code : AUDE2020_R_127_1 Date de mise à jour : 09/01/2022
 Auteur : SPC MO

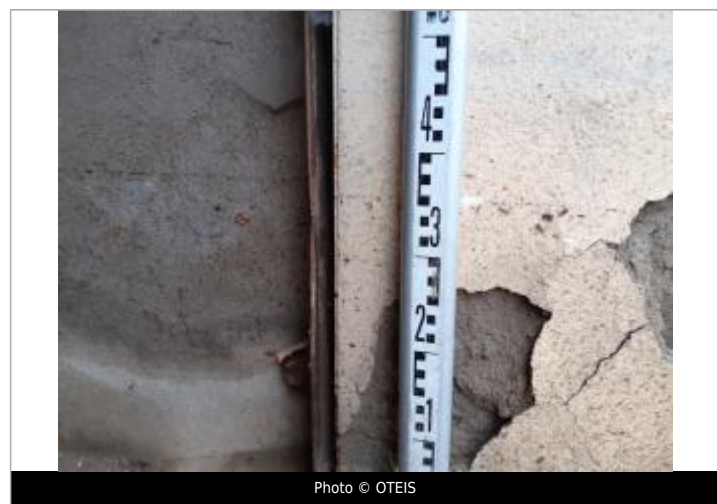
Commentaires : Trace dans l'encadrure

Maximum de l'inondation : Oui
 Visibilité : Non renseigné État du repère : Non renseigné
 Pérennité : Non renseigné Repère calculé : Non renseigné
 PHEC : Non renseigné

Méthode : GPS
 Organisme : OTEIS
 Référence nivelée : Autre type de référence
 Description référence du repère : Seuil du garage
 Système altimétrique : NGF IGN 1969 (système normal)
 Altitude de la référence (en m) : 165.805 m
 Différence entre le niveau d'eau et la référence (en m) : 0.360 m
 Altitude calculée de l'eau (en m) : 166.165
