Commune : LIMOUX

Rivière : L' Aude

Code : AUDE2020_S_128

Code : AUDE2020_R_128_1

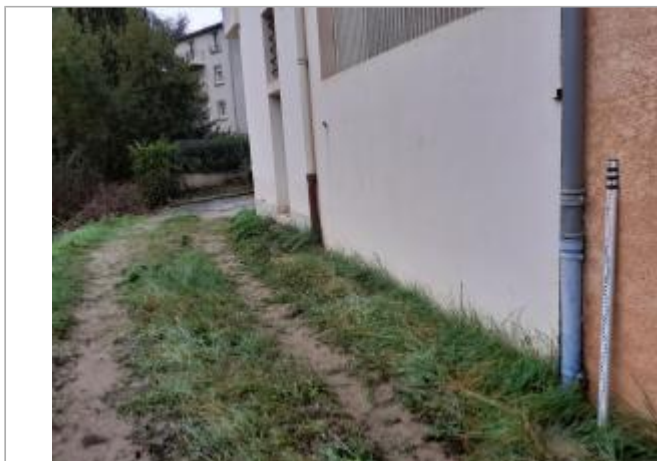
Commentaires : Façade

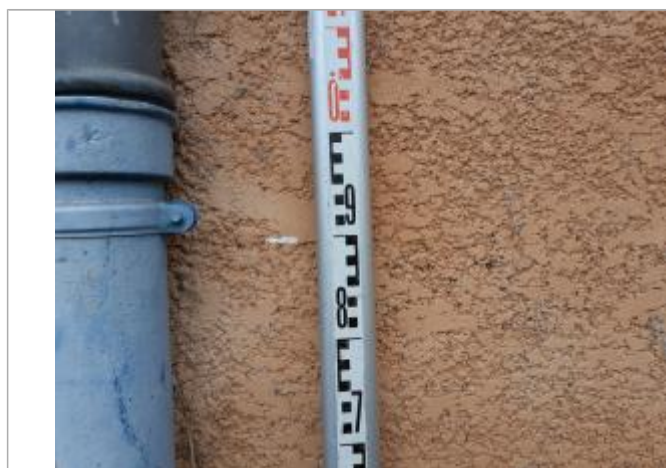
Nature du repère : Laisse d'inondation

Commentaires : Trace sur la façade

Description référence du repère : Sol

Altitude de la référence (en m) : 163.993 m

Différence entre le niveau d'eau et la référence (en m) : 0.900 m

Altitude calculée de l'eau (en m) : 164.893
