Commune : LIMOUX

Rivière : L' Aude

Code : AUDE2020_S_128

Code : AUDE2020_R_128_1

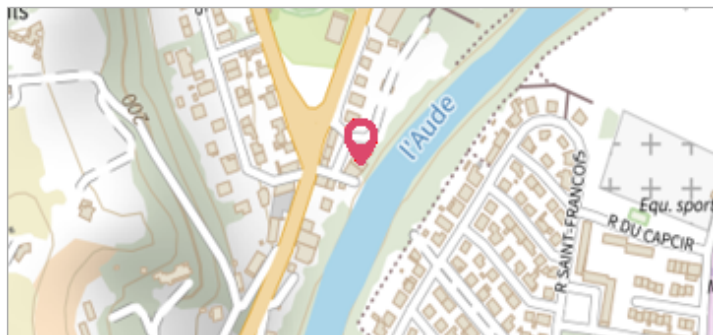
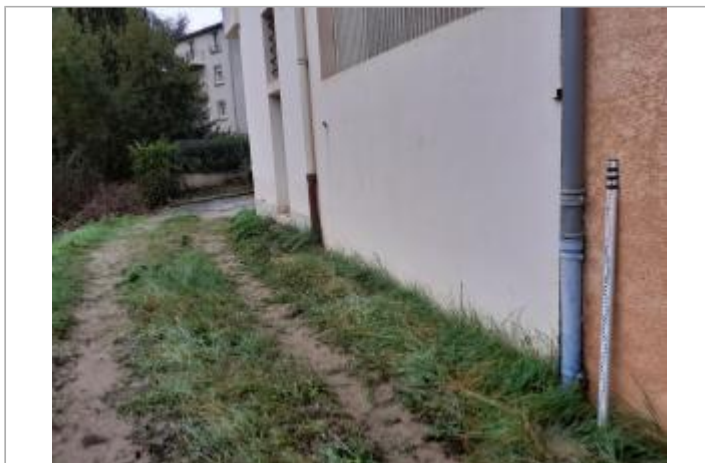
Commentaires : Façade

Commentaires : Trace sur la façade

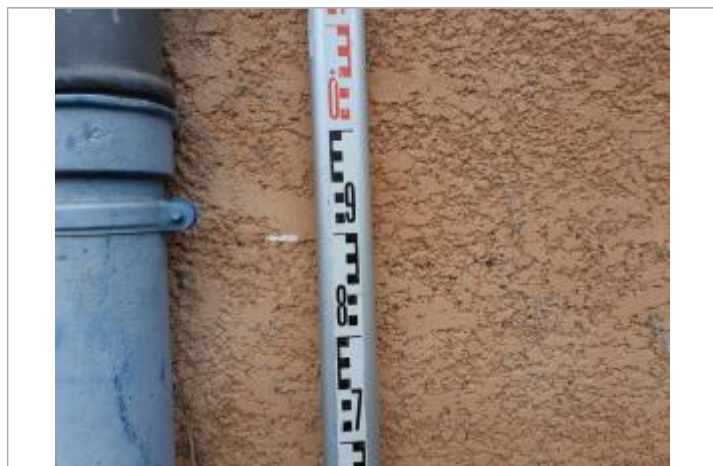
Nature du repère : Laisse d'inondation

Description référence du repère : Sol

Différence entre le niveau d'eau et la référence (en m) : 0.900 m
