Commune : LIMOUX

Rivière : L' Aude

## Fond de la rue Jean Bouin

Code : AUDE2020\_S\_130

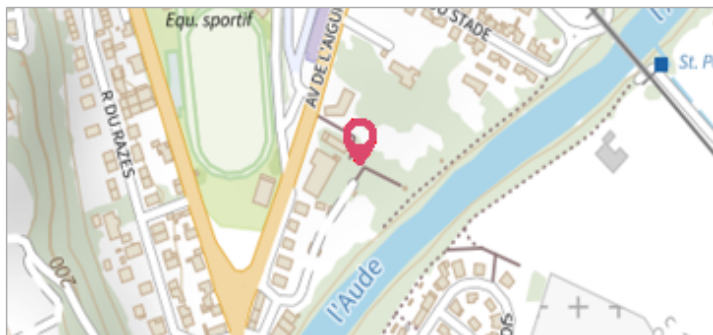
Commentaires : Cabanon

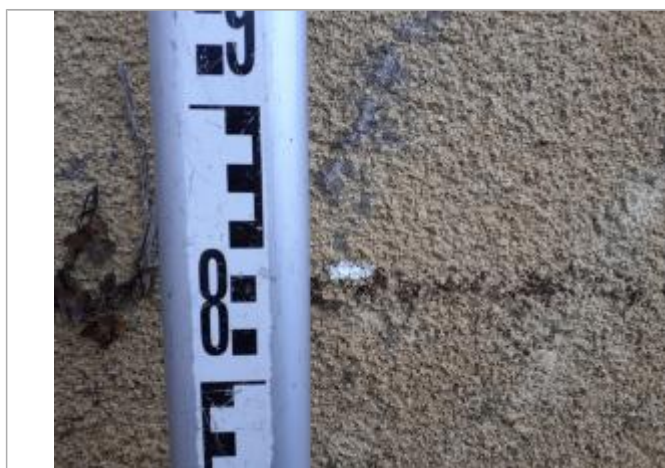
Code : AUDE2020\_R\_130\_1

Nature du repère : Laisse d'inondation

Commentaires : Trace sur le mur

Description référence du repère : Rebord en tomette

Différence entre le niveau d'eau et la référence (en m) : 0.840 m

Altitude calculée de l'eau (en m) : 164.588
