Commune : LIMOUX

Rivière : L' Aude

**Rue Jean Bouin**

Code : AUDE2020\_S\_131

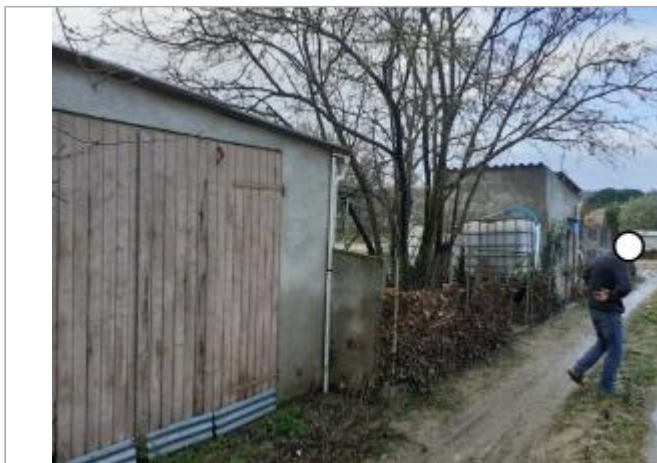
Commentaires : Cabanon

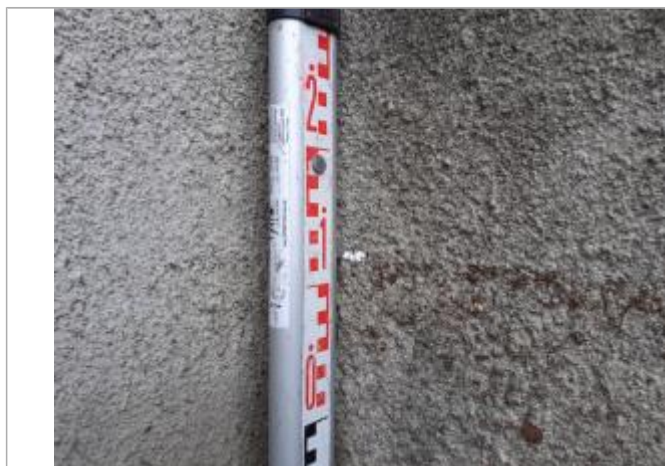
Code : AUDE2020\_R\_131\_1

Nature du repère : Laisse d'inondation

Commentaires : Trace sur le mur

Description référence du repère : Haut du mur, angle cabanon

Différence entre le niveau d'eau et la référence (en m) : -0.410 m

Altitude calculée de l'eau (en m) : 164.518
