Commune : LIMOUX

Rivière : L' Aude

Code : AUDE2020_S_133

Code : AUDE2020_R_133_1

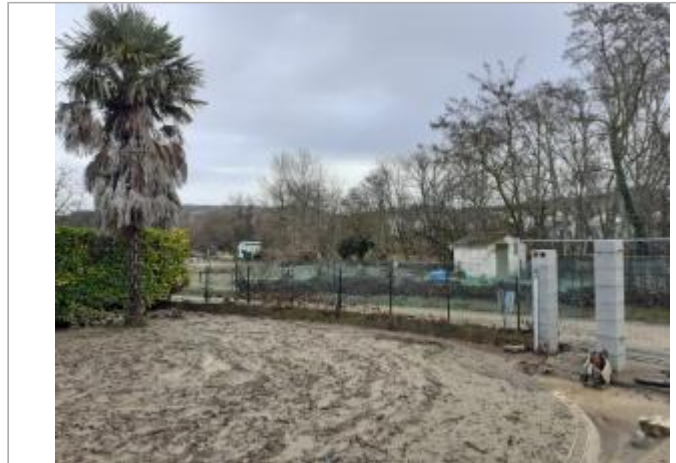
Photo © OTEIS

Commentaires : Montant portillon

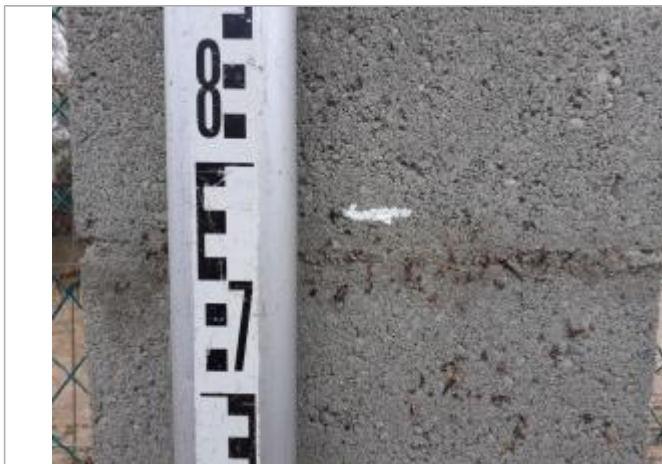
Photo © OTEIS

Nature du repère : Laisse d'inondation

Commentaires : Trace sur le montant

Différence entre le niveau d'eau et la référence (en m) : 0.780 m

Altitude calculée de l'eau (en m) : 164.708
