Commune : LIMOUX

Rivière : L' Aude

Code : AUDE2020_S_133

SOURCE DE REPÉRAGE : LAISSES DE CRUES RELEVÉES PAR OTEIS SUR LA HAUTE VALLÉE DE L'AUDE - 04/01/2020

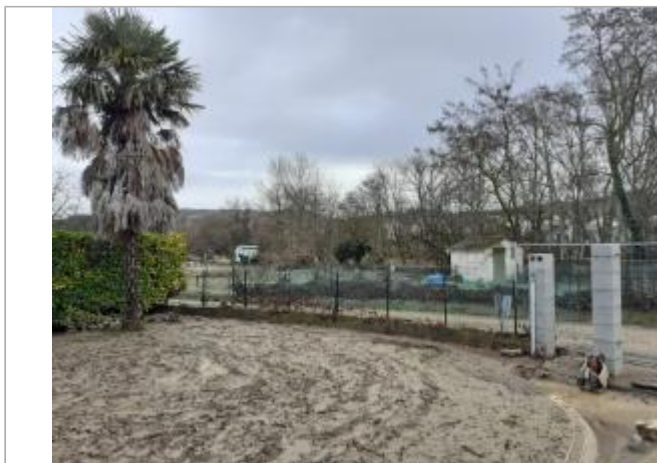
Commentaires : Montant portillon

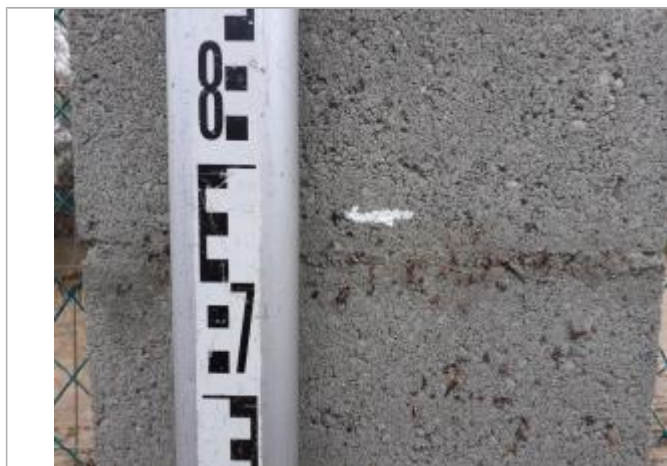
**22 janvier 2020**Nature de l'inondation : **Débordement de cours d'eau**Altitude calculée de l'eau : **164.708 m**Nature du repère : **Laisse d'inondation**

Commentaires : Trace sur le montant

Différence entre le niveau d'eau et la référence (en m) : 0.780 m
