Commune : LIMOUX

Rivière : L' Aude

Code : AUDE2020_S_138

SOURCE DE REPÉRAGE : LAISSES DE CRUES RELEVÉES PAR OTEIS SUR LA HAUTE VALLÉE DE L'AUDÉ - 04/01/2020

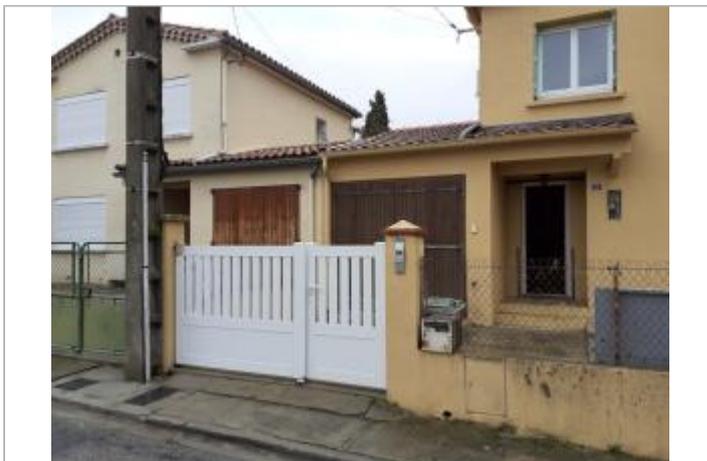
Commentaires : Pylône électrique

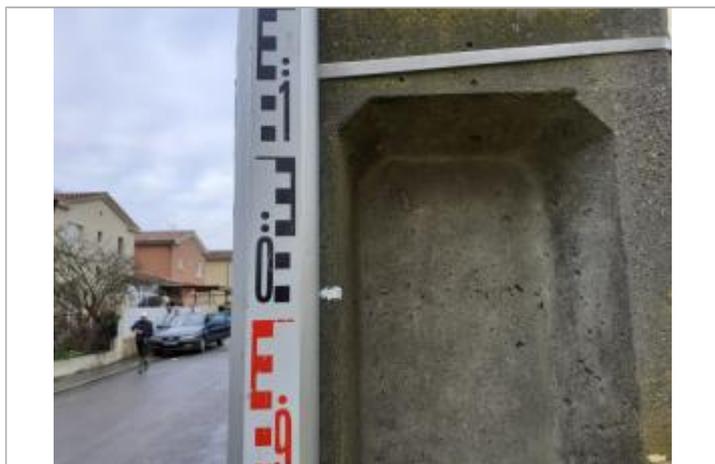
Nature de l'inondation : **Débordement de cours d'eau**Nature du repère : **Laisse d'inondation**

Commentaires : Trace sur le pylône

Différence entre le niveau d'eau et la référence (en m) : 2.020 m

Altitude calculée de l'eau (en m) : 163.991
