Commune : LIMOUX

Pont SNCF rue d'Alsace

Code : AUDE2020_S_141

SOURCE DE REPÉRAGE : LAISSES DE CRUES RELEVÉES PAR OTEIS SUR LA HAUTE VALLÉE DE L'AUDE - 04/01/2020

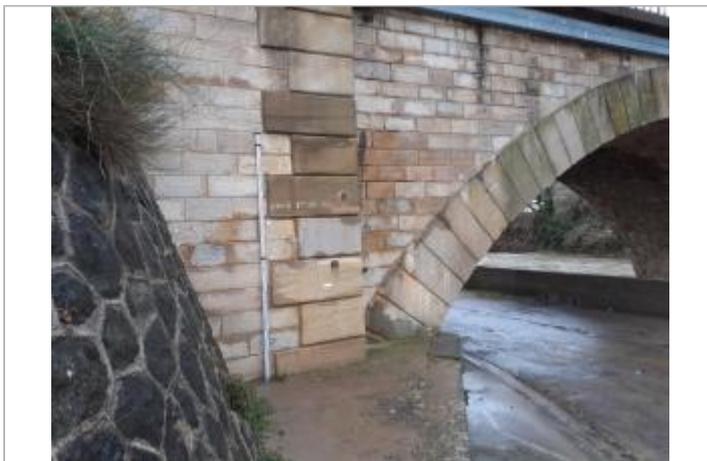
Commentaires : Culée de pont

1 Repère(s) sur le site**GÉNÉRAL**

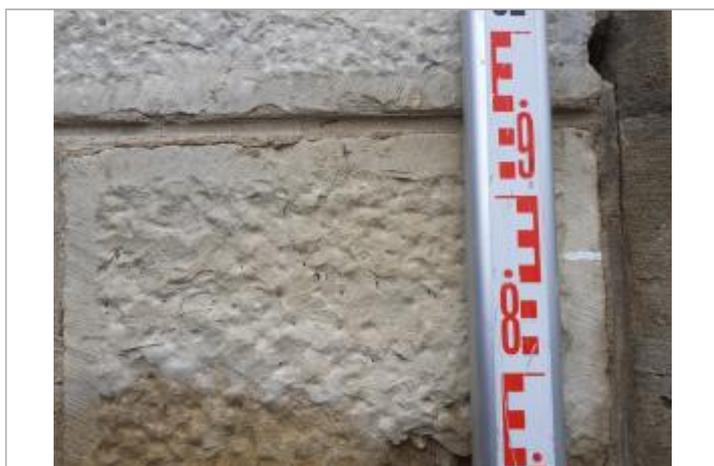
Commentaires : Trace sur la culée

Description référence du repère : Massif béton en pied de culée

Altitude de la référence (en m) : 162.291 m

Différence entre le niveau d'eau et la référence (en m) : 1.820 m

Altitude calculée de l'eau (en m) : 164.111
