Commune : LIMOUX

14, rue d'Alsace

Rivière : L' Aude

GÉNÉRAL**Unité de gestion :** Méditerranée Ouest**Code :** AUDE2020_S_153**Date de mise à jour :** 17/11/2021**Auteur :** SPC MO

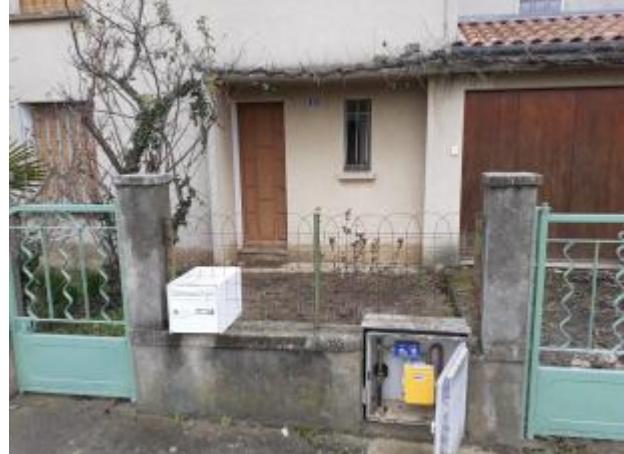
Commentaires : Compteur gaz

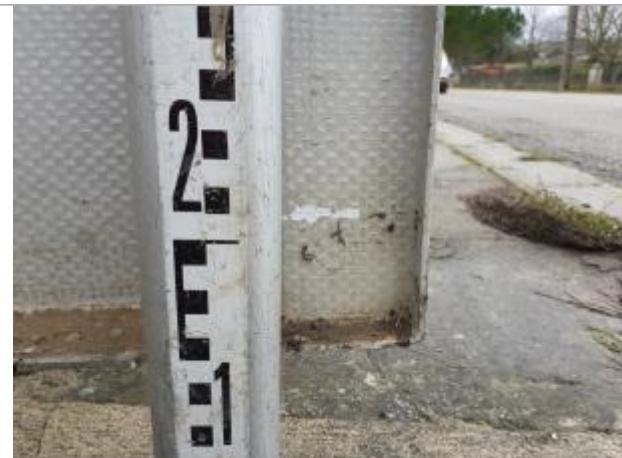
Commentaires : Trace dans le tableau

Altitude calculée de l'eau : **163.608 m**Nature du repère : **Laisse d'inondation****GÉNÉRAL****Code :** AUDE2020_R_153_1**Date de mise à jour :****Auteur :** SPC MO
