Commune : **LIMOUX****Chemin rural 314**Rivière : **L' Aude**

Code : AUDE2020_S_158

Code : AUDE2020_R_158_1

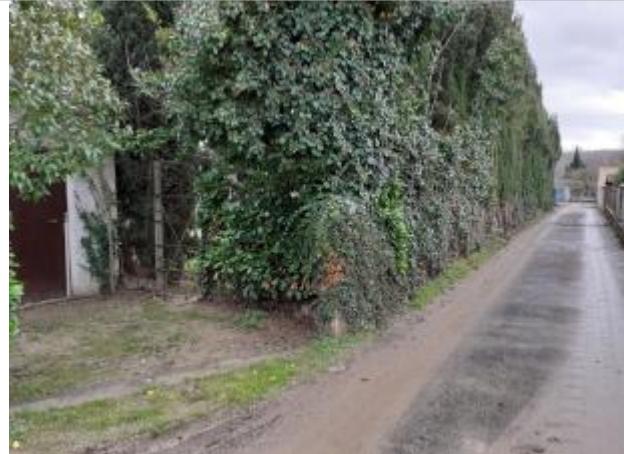
Commentaires : Portail garage

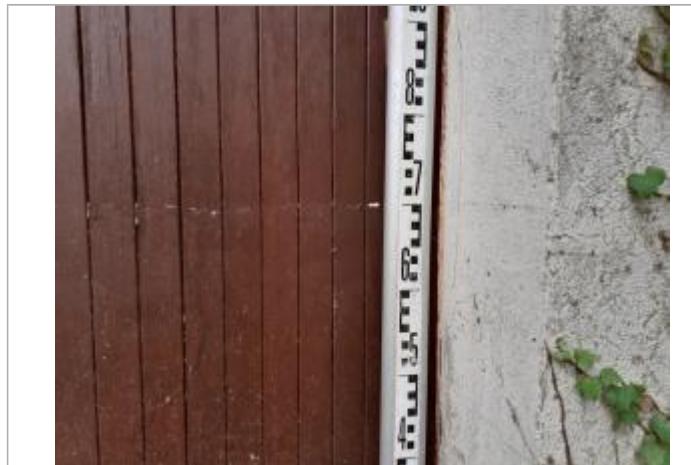
**22 Janvier 2020**Nature de l'inondation : **Débordement de cours d'eau**Altitude calculée de l'eau : **163.102 m**Nature du repère : **Laisse d'inondation**

Commentaires : Trace sur le portail

Description référence du repère : Seuil du portail

Différence entre le niveau d'eau et la référence (en m) : 0.700 m
