Commune : **LIMOUX** | Rivière : **L' Aude**

Potager chemin rural 314

Unité de gestion : Méditerranée Ouest
 Code : AUDE2020_S_161 Date de mise à jour : 17/11/2021
 Auteur : SPC MO

Code : AUDE2020_R_161_1 Date de mise à jour : 25/11/2021
 Auteur : SPC MO

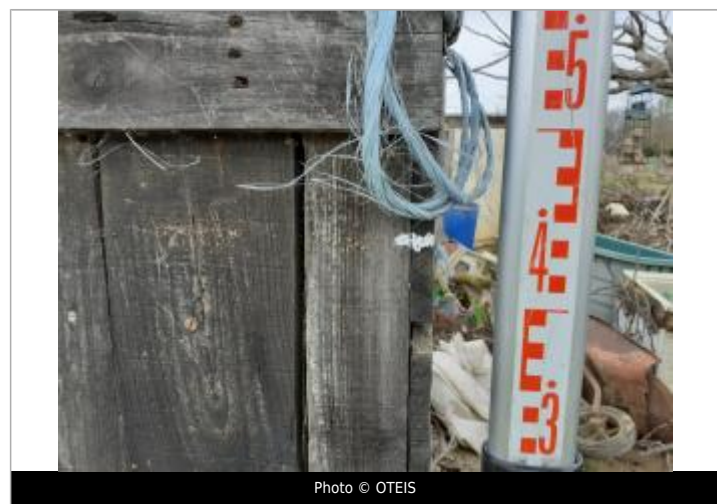
22 janvier 2020 Altitude calculée de l'eau : **162.749 m**

Nature de l'inondation : **Débordement de cours d'eau** Nature du repère : **Laisse d'inondation**

Commentaires : Trace sur le cabanon

Méthode : GPS
 Organisme : OTEIS
 Référence nivelée : Autre type de référence
 Description référence du repère : Sol
 Système altimétrique : NGF IGN 1969 (système normal)
 Altitude de la référence (en m) : 161.309 m
 Différence entre le niveau d'eau et la référence (en m) : 1.440 m
 Altitude calculée de l'eau (en m) : 162.749
