Commune : **LIMOUX****Potager chemin rural 314 #2**

Code : AUDE2020_S_162

Code : AUDE2020_R_162_1

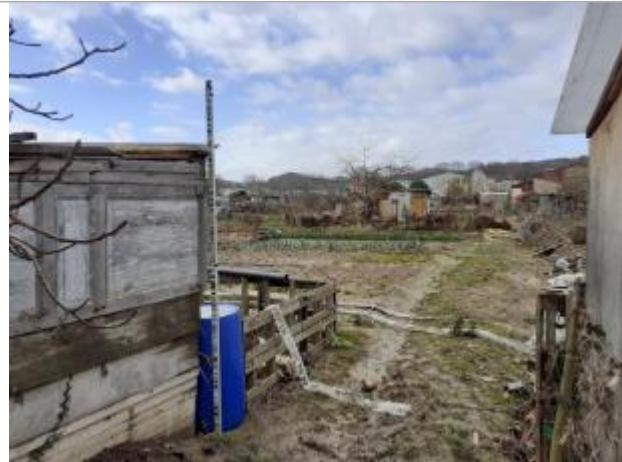
Photo © OTEIS

Commentaires : Cabanon

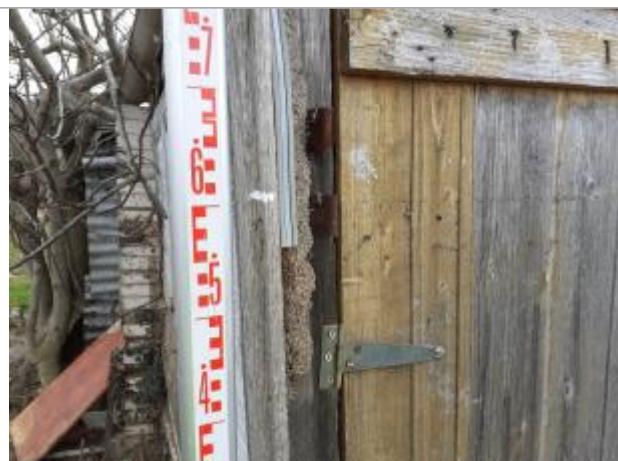
Photo © OTEIS

Commentaires : Trace sur le cabanon

Altitude calculée de l'eau : **162.688 m**Nature du repère : **Laisse d'inondation****GÉNÉRAL**

Description référence du repère : Sol

Différence entre le niveau d'eau et la référence (en m) : 1.610 m

Altitude calculée de l'eau (en m) : 162.688
