Commune : **LIMOUX****Parcelle 42, chemin rural 314 #2**Rivière : **L'Aude**

Code : AUDE2020_S_164

Code : AUDE2020_R_164_1

SOURCE DE REPÉRAGE : LAISSES DE CRUES RELEVÉES PAR OTEIS SUR LA HAUTE VALLÉE DE L'AUDE - 04/01/2020Type de repérage : Campagne de terrain post-inondation
Organisme : OTEIS**NIVELLEMENT INITIAL - 24/01/2020**

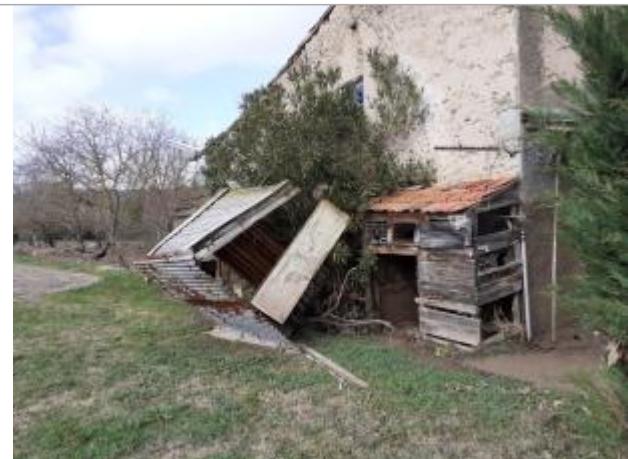
Commentaires : Façade

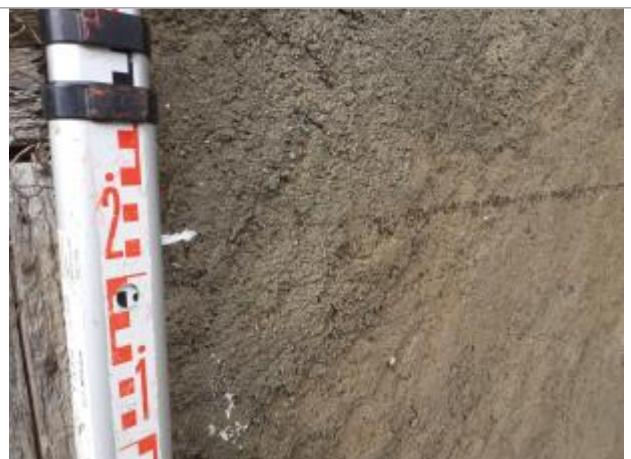
**22 Janvier 2020**Nature de l'inondation : **Débordement de cours d'eau**Altitude calculée de l'eau : **162.583 m**Nature du repère : **Laisse d'inondation**

Commentaires : Trace sur la façade
