Commune : LIMOUX

Rivière : L' Aude

Aval potagers, rue St Antoine

Code : AUDE2020_S_173

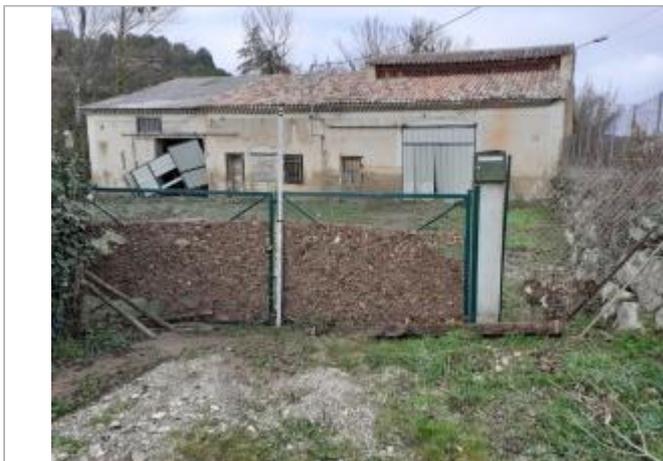
Commentaires : Portail

1 Repère(s) sur le site**GÉNÉRAL**

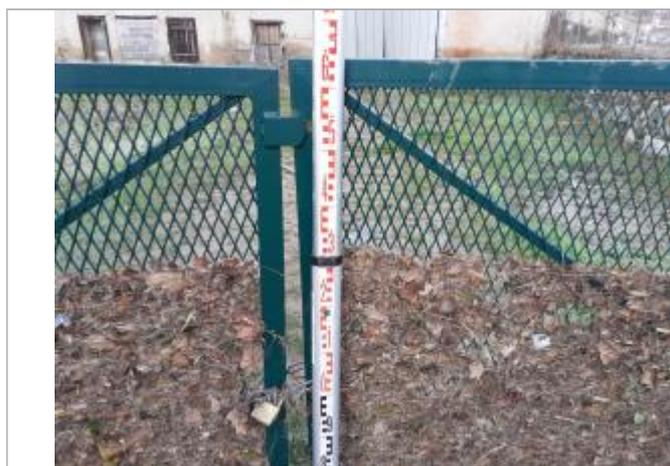
Code : AUDE2020_R_173_1

Nature du repère : Laisse d'inondation

Commentaires : Débris accrochés au portail

Différence entre le niveau d'eau et la référence (en m) : 1.340 m

Altitude calculée de l'eau (en m) : 165.899
